**IDENTIFICACIÓN DE ESCENARIOS DE RIESGO EN LA VEREDA EL TAMBOR
DEL MUNICIPIO LA MERCED, CALDAS**

**INFORME PRÁCTICA ACADÉMICA REALIZADA EN LA JEFATURA DE GESTIÓN
DE RIESGO, MEDIO AMBIENTE Y CAMBIO CLIMÁTICO, DE LA GOBERNACIÓN
DE CALDAS**

**Trabajo de grado modalidad pasantía presentado como prerrequisito para optar al título
de Geóloga**

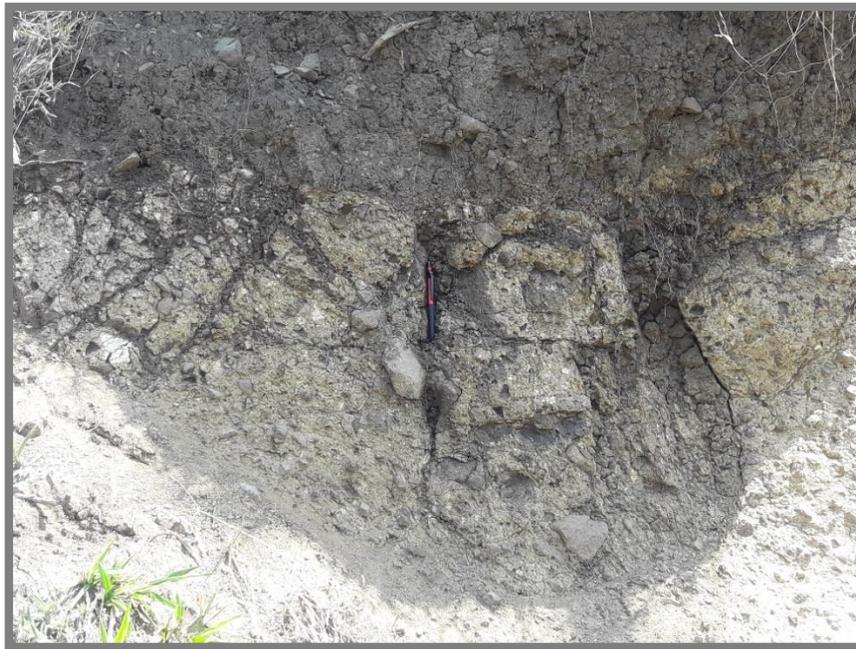
En la zona de estudio, sobre la colina, no se encuentran afloramientos significativos de roca fresca, los pocos que se pueden observar están altamente meteorizados (ver figura 2), y por lo general, se encuentran perfiles de suelos que han sido expuestos por causa de los movimientos en masa y grandes cuerpos de roca que no están “in situ”.

Figura 2. Afloramiento altamente meteorizado, nótese el lapicero como escala.

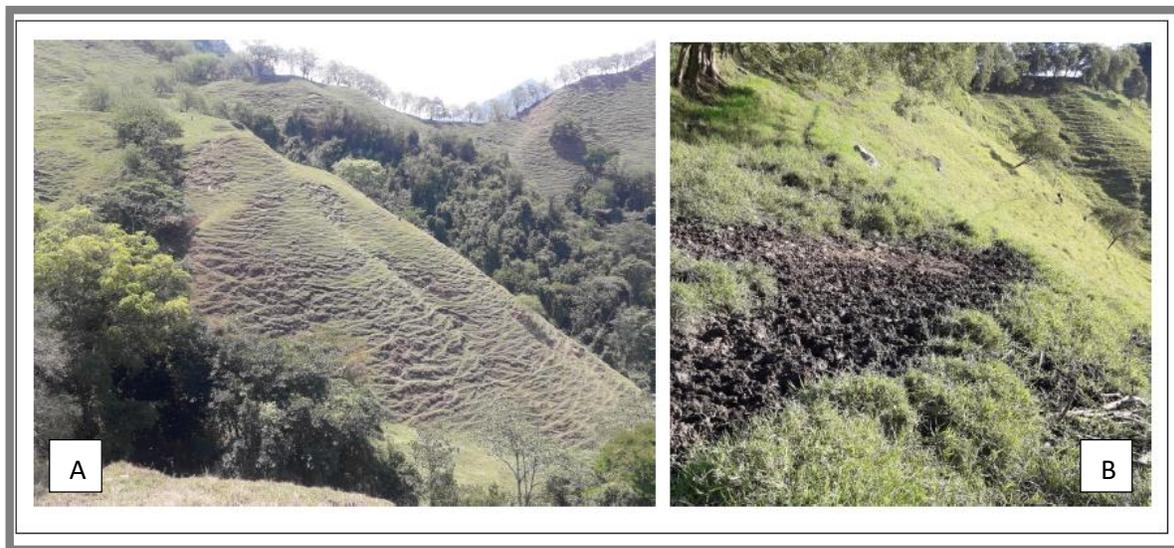
La actividad económica que se identifica en este sector es la ganadería (ver figura 10), la cual se evidencia en toda la zona y, por lo tanto, ha generado un impacto desfavorable en el suelo, ocasionando deslizamientos y colocando en riesgo la vía que yace en la parte inferior de la montaña, que es de gran importancia para el municipio, pues comunica con La Felisa.

Figura 10. Ganadería como actividad económica. A) Se observa el impacto a gran escala que ha ocasionado el sobrepastoreo. B) Actividad ganadera reciente, refleja la degradación del suelo.

- Cambiar el uso del suelo reduciendo la actividad de pastoreo en las laderas, esto para evitar la formación de caminos de ganado que generan exposición al suelo, erosionándolo y degradándolo, además de favorecer la infiltración y saturación del terreno.

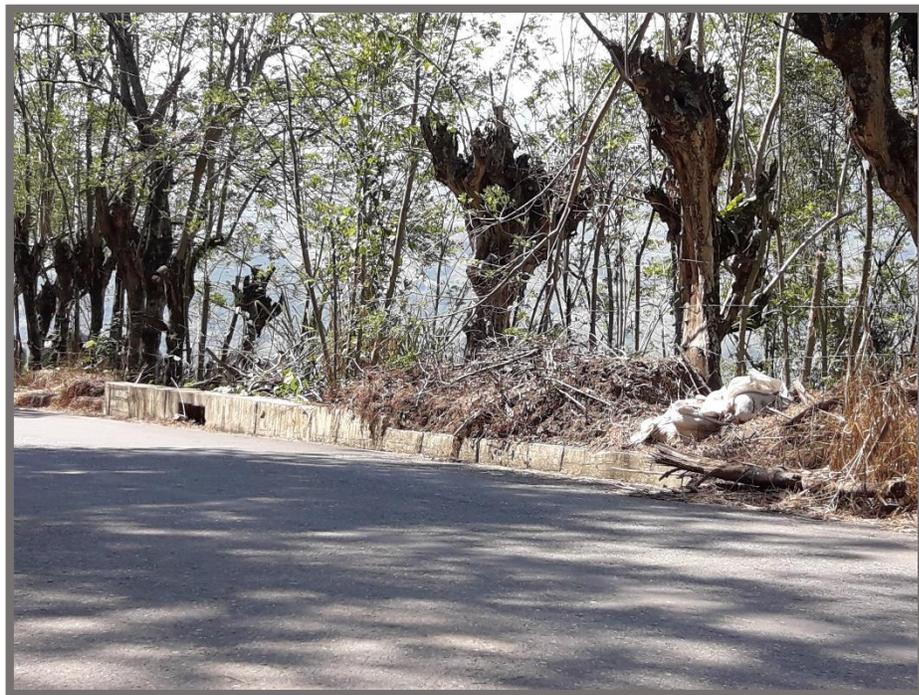
importancia para mantener la economía del municipio. Esta vía actualmente se encuentra pavimentada (ver figura 17), aunque se ha visto fuertemente afectada por la ola invernal, la cual ha ocasionado agrietamientos y hundimientos en algunos sectores de la vía, además de los movimientos en masa que se han estado presentando en las laderas y que han afectado la vía por caída de material, perjudicando el tránsito vehicular por cierre de la misma.

Figura 17. Tramo de la vía La Merced - La Felisa. Nótese que sobre la vía se encuentran algunas medidas para manejar el agua, pero estas no tienen el mantenimiento adecuado.

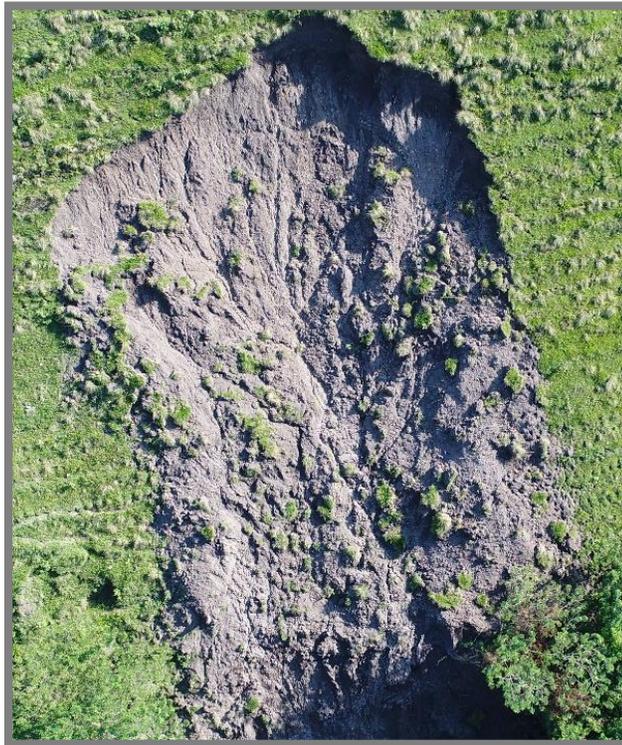
Figura 18. Deslizamiento al borde de la vía, se puede observar erosión en surcos en el movimiento. Fuente: JEDEGER.

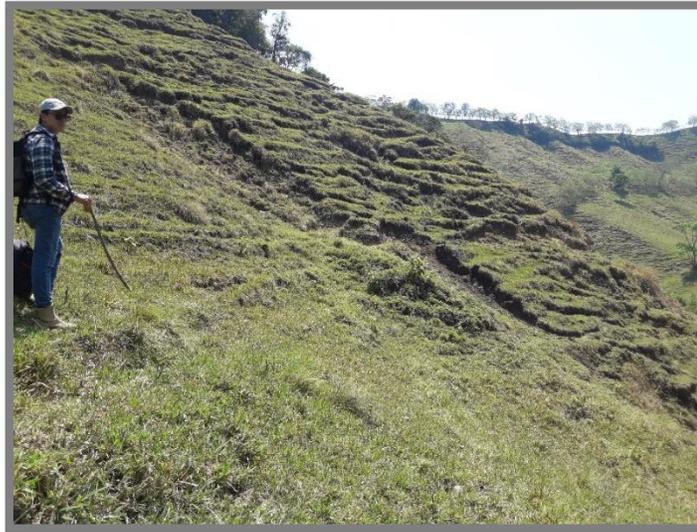
La erosión en cárcavas es la más común en la zona de estudio (ver figura 18), se encuentra presente a lo largo y ancho de la montaña.

Figura 19. En la imagen se pueden observar cárcavas sucesivas, las cuales están siguiendo una misma línea de flujo.

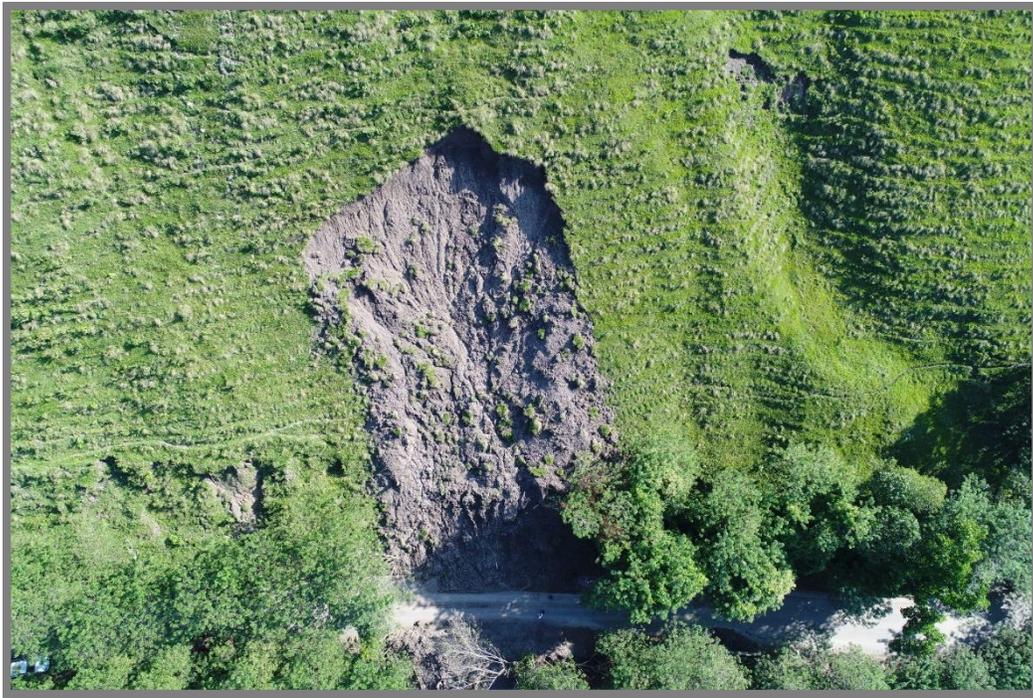
Según en el Esquema de Ordenamiento Territorial del municipio La Merced, 2000-2009, cerca del cruce de la vía La Merced- La Felisa, con la vereda Alto Tambor, hay un gran movimiento de masa de tipo flowslide de subtipo traslacional activo, de superficial a profundo, con grietas en la parte superior, longitud aproximada 200m, de material conformado por rocas Cretácicas de la formación Quebradagrande y la secuencia piroclástica, tiene un escarpe principal. Se observan empozamientos y aguas de escorrentía. Siendo este movimiento el más importante para la región por afectar la vía de acceso al municipio.

Figura 23. Movimiento en masa clasificado como un deslizamiento de tipo compuesto, el cual es el principal movimiento que amenaza la vía. Nótese la erosión en surcos dentro del movimiento. Fuente: JEDEGER.

brindarle soporte al terreno, y dado que los deslizamientos suelen ser de tipo traslacional se puede plantear la siembra de Inga o en su defecto Vetiver.

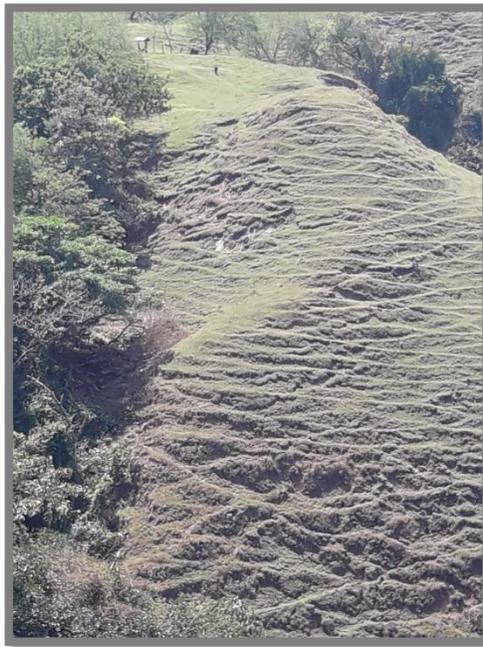
En la parte superior de algunos movimientos se tienen grietas de tensión como indicador de movimiento, producto de la misma inestabilidad del terreno, también se observan escalonamientos por pastoreo (ver figura 23), los cuales ayudan a la infiltración del agua en el suelo.

Figura 24. Nótese los escalones que se forman por la erosión que produce el sobrepastoreo en la zona de estudio.

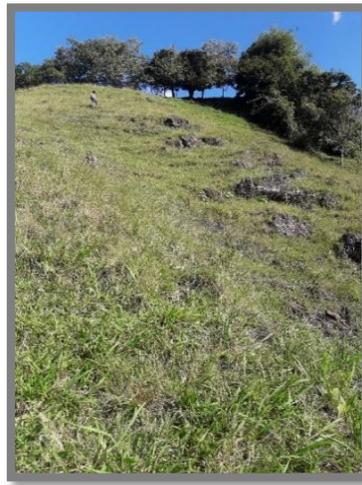
Figura 26. Nótese las rocas dispuestas a lo largo de la ladera en la zona de estudio, persona como escala.

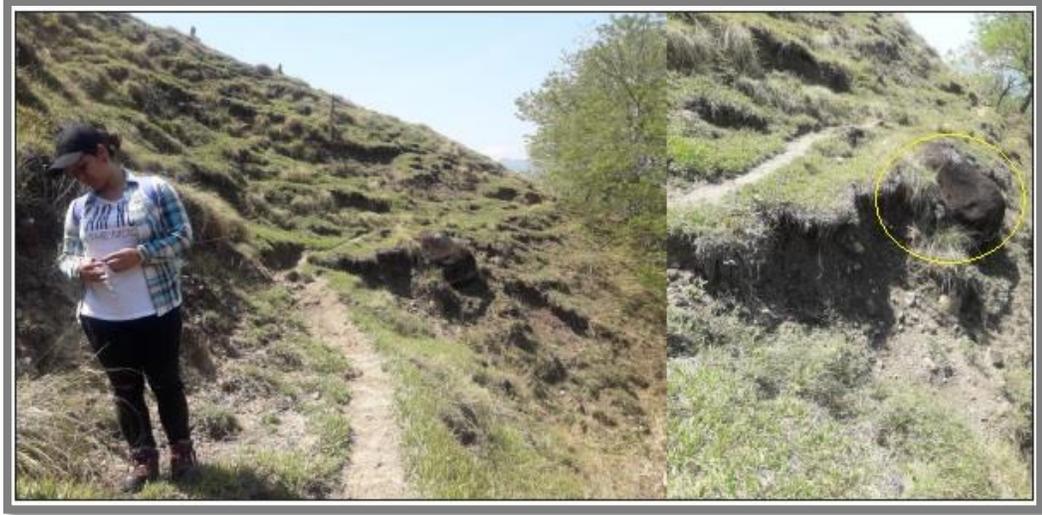
Figura 27. Nótese la roca tamaño bloque sobre el escarpe de un pequeño deslizamiento, el cual está siendo erosionado. Nótese también persona como escala.

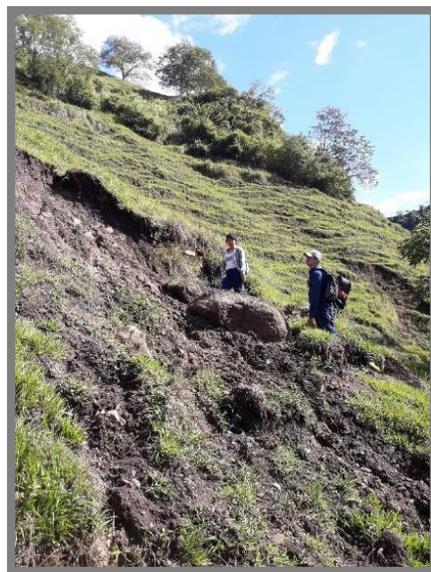
Figura 28. Nótese cuerpos de roca tamaño bloque dentro del cuerpo de un deslizamiento de tipo traslacional, personas como escala.

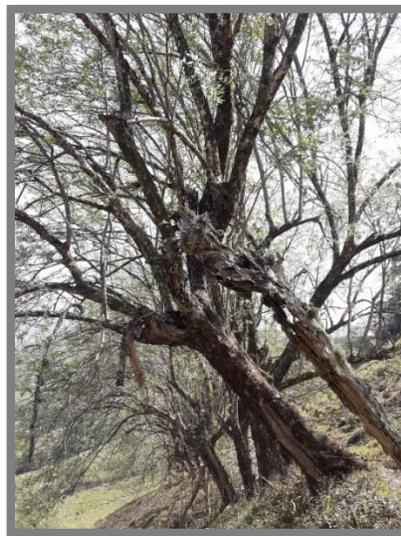
En la parte superior de la colina se observan como los árboles que están delimitando el área, tienen un alto grado de inclinación, evidenciando el movimiento del terreno en sentido de la pendiente (ver figura 29).

Figura 30. Nótese la inclinación de los árboles a favor de la pendiente en la zona de estudio.
