1.2. CARACTERIZACIÓN GENERAL DEL ESCENARIO DE RIESGO POR INUNDACIÓN

| FORMULARIO 1. DESCRIPCIÓN DE SITUACIONES DE DESASTRE O EMERGENCIA ANTECEDENTES | | |
| SITUACIÓN No. 2 | Inundación en el barrio Renán Barco | |

Formulario 2. DESCRIPCIÓN DEL ESCENARIO DE RIESGO POR “INUNDACIÓN”

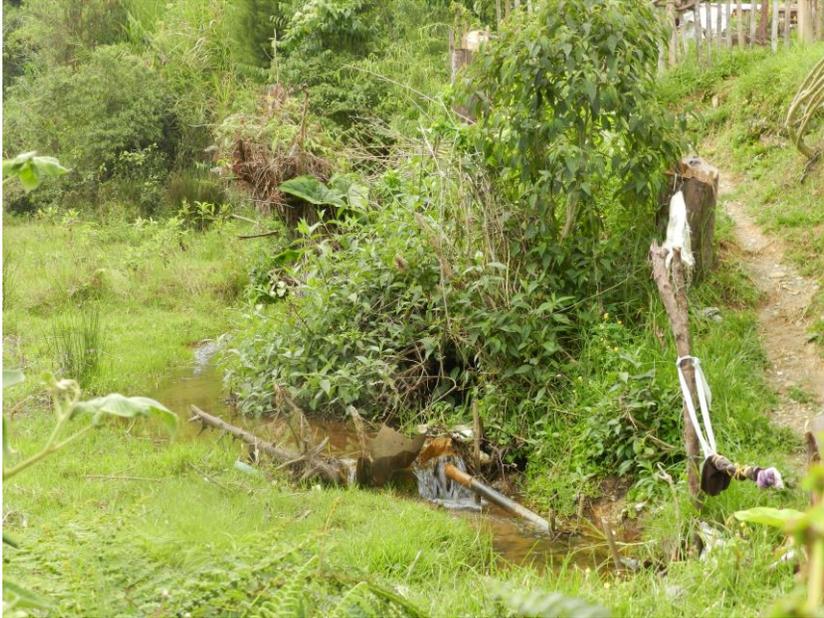
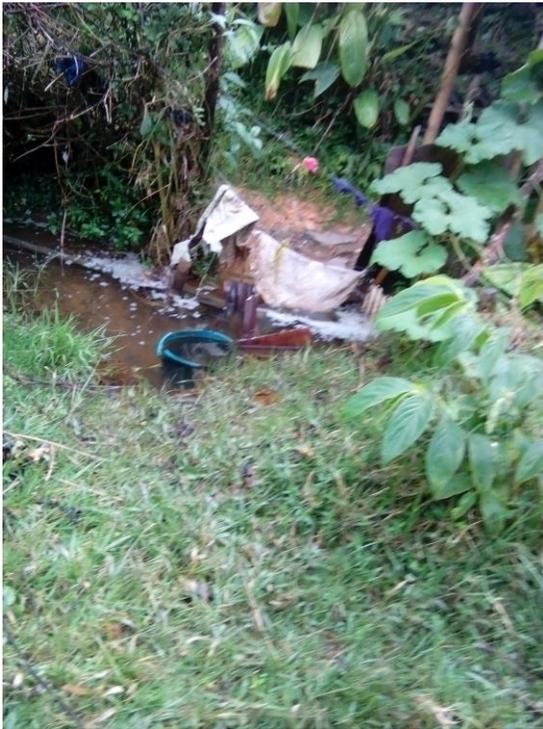
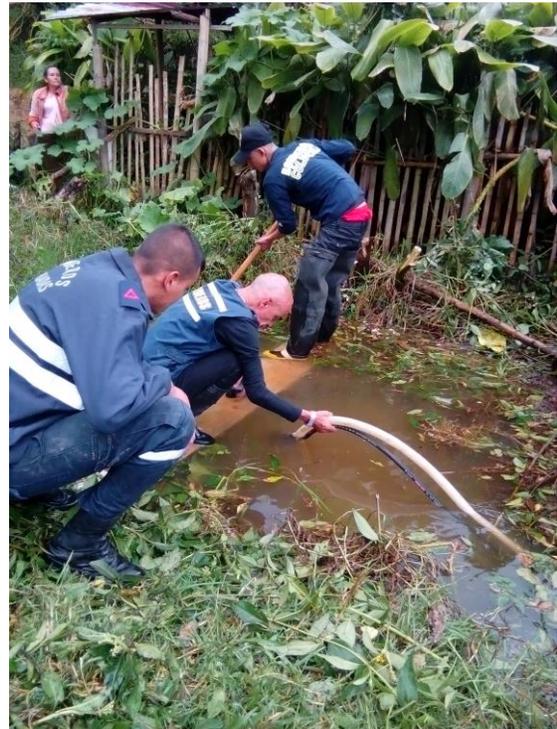
- Quebrada

| FORMULARIO 1. DESCRIPCIÓN DE SITUACIONES DE DESASTRE O EMERGENCIA ANTECEDENTES | | |
|---|---|---|
| <p>1.3. Factores de que favorecieron la ocurrencia del fenómeno El día 1 de diciembre del año en curso se presentó una inundación en el barrio Renán Barco 1era Etapa, debido al desbordamiento de una quebrada que se encuentra en dicho sector. En la quebrada que se encuentra en la parte superior del barrio Renán Barco, los habitantes arrojan basuras y desechos obstaculizando el flujo normal del agua por el imbornal y así causando represamiento. Igualmente en el sector polideportivo la tubería que conduce las aguas del imbornal ubicado sobre la K 8 no cuenta con la capacidad suficiente para llevar el flujo del agua al box culvert.</p> | | |

En el sector polideportivo del barrio Renán Barco existe una gran vulnerabilidad, debido a que el imbornal ubicado sobre la K 8 no cuenta con la capacidad suficiente para llevar el flujo del agua al box culvert.

Se debe ampliar la tubería que conduce el agua al box culvert.

| | Medidas estructurales | Medidas no estructurales |
|--|--|--|
| 3.3.1. Medidas de reducción de la amenaza: | <ul style="list-style-type: none"> a) Colocar una rejilla en la parte superior de la quebrada, para así evitar que arrojen basuras directamente en ella. b) Ampliar la tubería que conduce el agua al box culvert. | <ul style="list-style-type: none"> a) Educación a la comunidad. b) No obstaculizar el flujo del agua depositando basuras por donde debe fluir. |
