MUNICIPIO de “PÁCORA” (Caldas)

Plan Municipal de Gestión del Riesgo de Desastres

Febrero de 2018

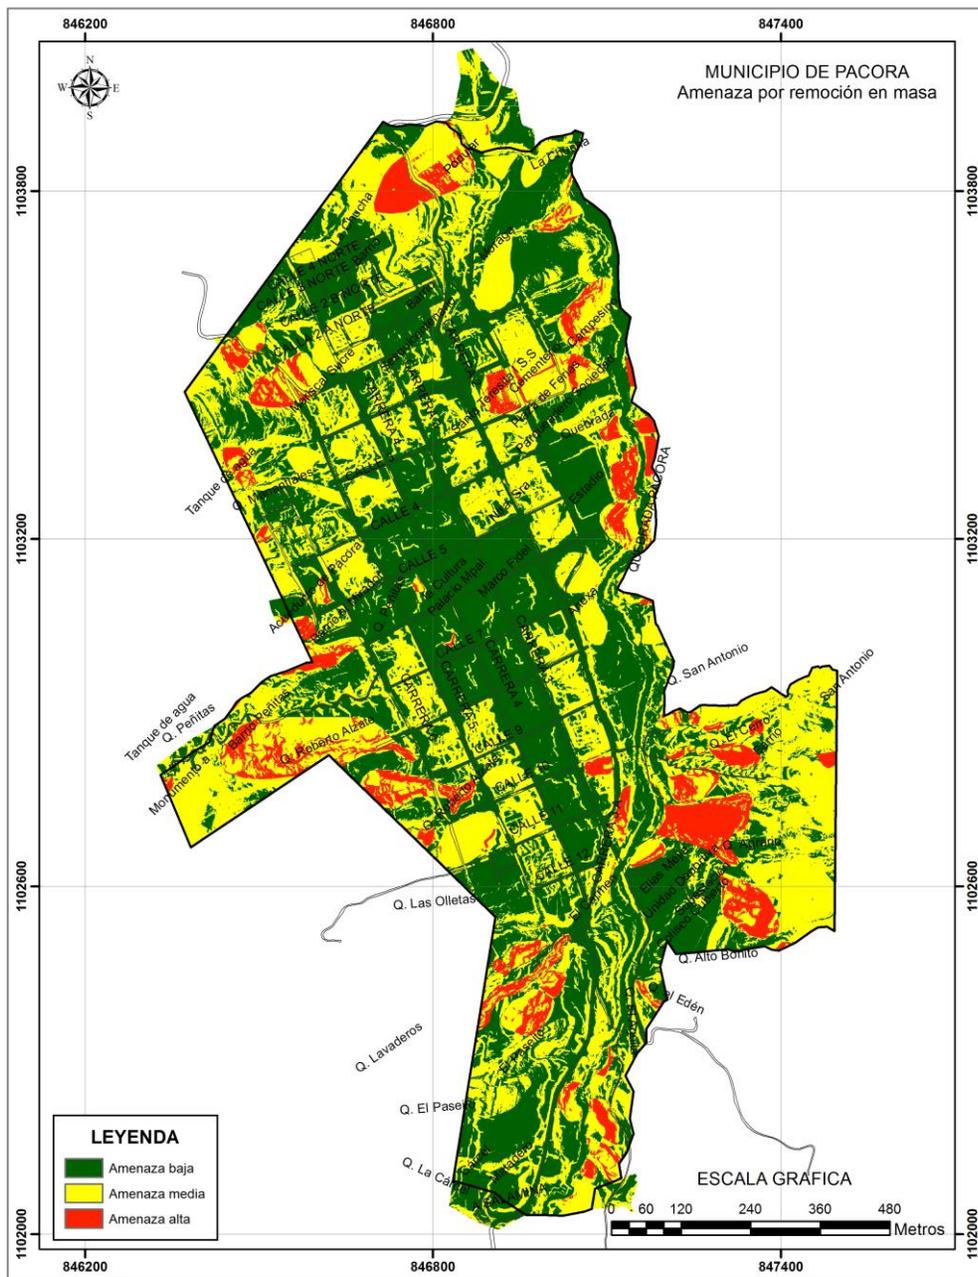
Figura. 11. Mapa de movimiento en masa cabecera municipal de Pácora. GEO SUB, 2013-2014.

En Pácora los puntos más críticos por remoción en masa dentro del perímetro urbano se encuentran en el sector del Alto del Humo, en la salida hacia el corregimiento de Castilla, las vertientes de la cuchilla sobre la cual se asienta el Barrio San Antonio y la parte baja de la ladera en la Zona de La Playita, Cerro de la virgen, Barrio Manantiales y viviendas ubicadas sobre la carrera 1°.

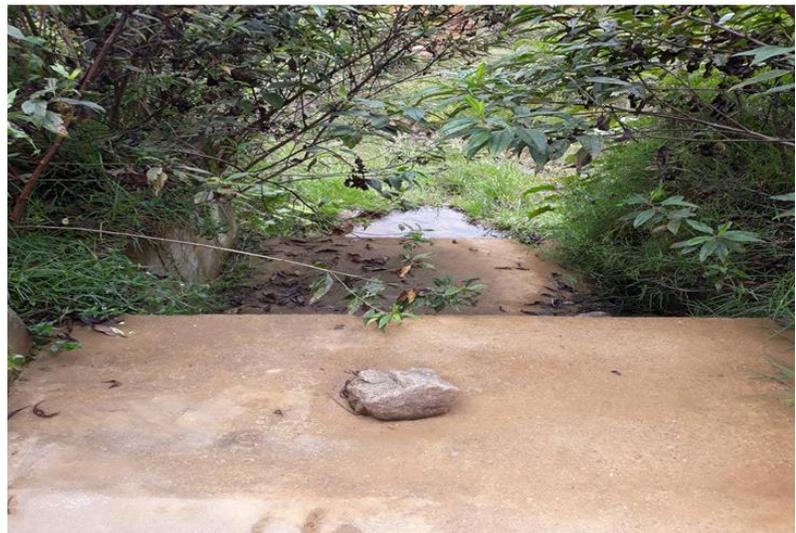
En el municipio de Pácora se tienen antecedentes dados por este fenómeno, pero a pesar de ellos no se cuenta con un debido registro de los mismos, este fenómeno es principalmente evidenciado en la cabecera municipal en donde es posible encontrarlo en las siguientes quebradas: Quebrada Olletas, la cual presenta alimentación por deslizamientos de tierra en su cauce, y en el punto donde nace cuenta con diques, alrededor de 15, de los cuales algunos no están funcionando correctamente.

Figura. 22. Dique que no cumple su función.

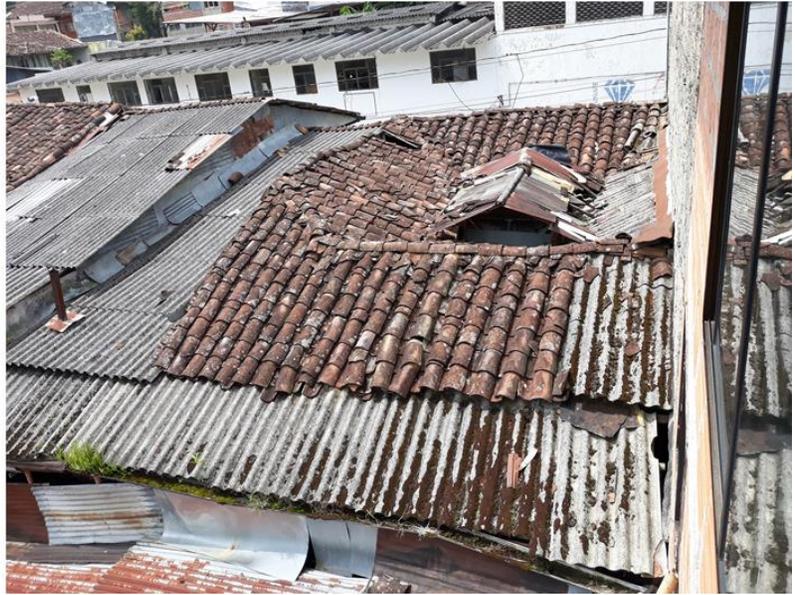
Figura. 23. Techos de viviendas en mal estado en el sector comercial.

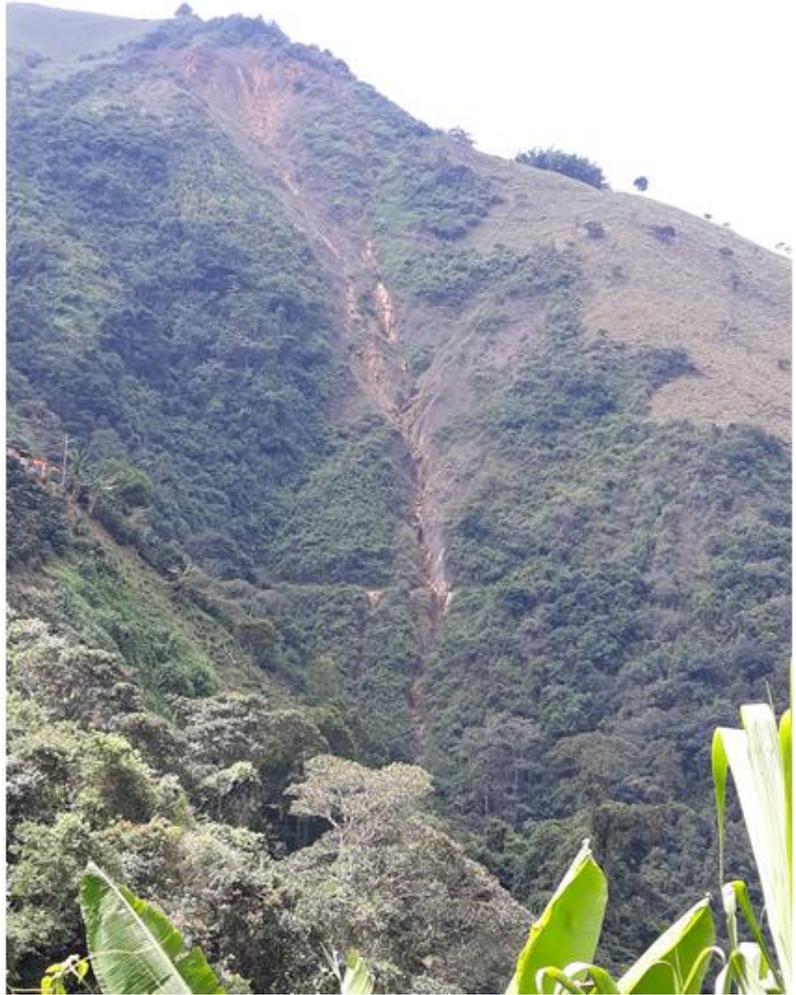
Este es el mayor fenómeno amenazante para el municipio de Pácora, generado por las fuertes lluvias presentadas en los últimos años, cortes inadecuados en las vías, y además de ser una zona afectada por un fuerte tectonismo, como claro ejemplo se tiene en el corregimiento de san Bartolomé, el brillante y en el corregimiento de san Lorenzo, en palo coposo, sector Guamal.

Figura. 24. Movimiento en masa en Palo Coposo.

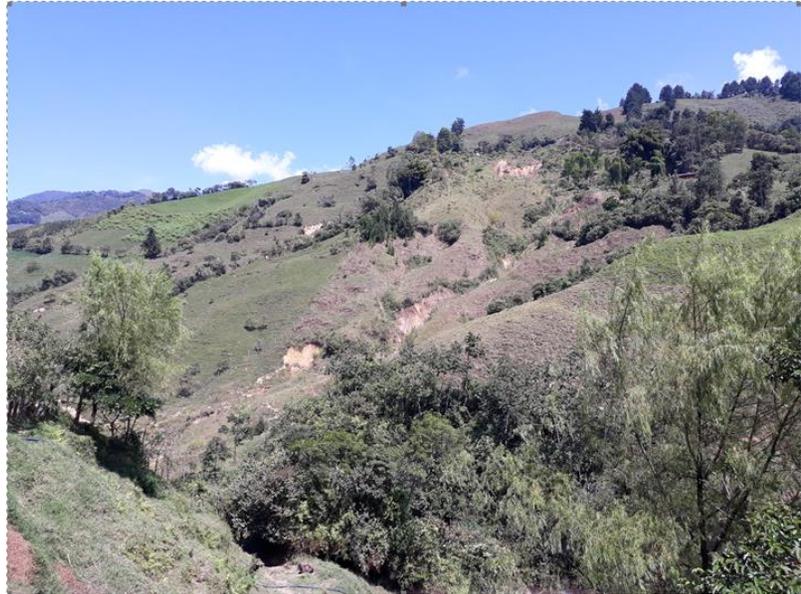
Figura. 25. Movimientos en masa.

En la zona urbana se presentan deslizamientos de tierras en los barrios: El cerro de la virgen, Sector la bomba, Barrio manantiales, Alto del pozo, alrededores de la quebrada Pácora, al SW de la cabecera municipal en la ladera oriental aguas abajo de la quebrada Pácora

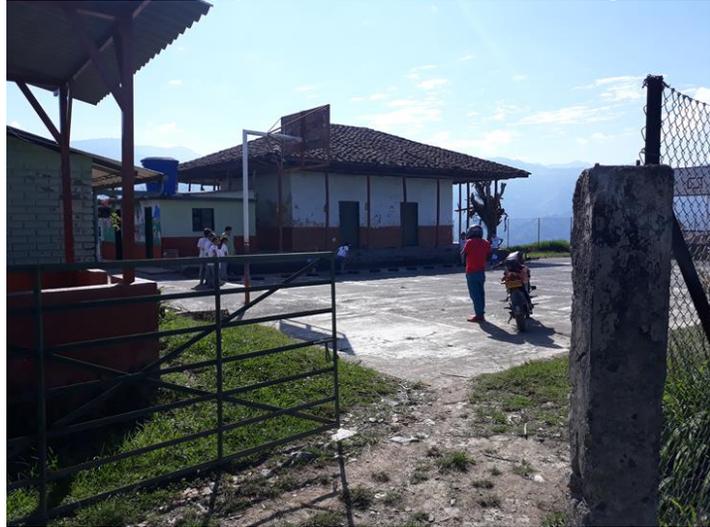
Figura. 26. Institución educativa Las Coles Sede Mata de Guadua.

Presencia de tuberías en mal estado en la institución educativa las coles, sede Mata de guadua, las cuales generan inundaciones en la institución educativa y a vez acumulación de aguas en el terreno pudiendo generar problemas de asentamientos, movimientos en masa a futuro y poner la institución en riesgo.

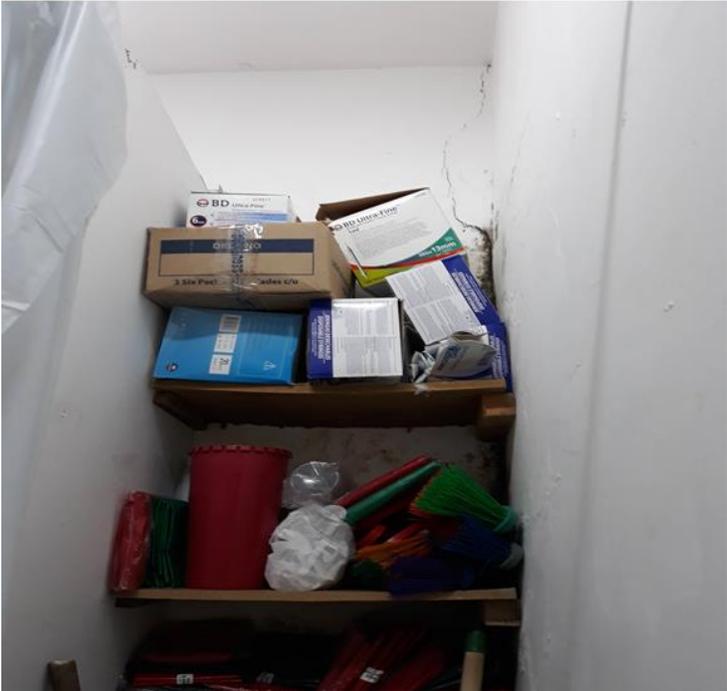
<p>b) Templos parroquiales La iglesia de la cabecera municipal se encuentra en riesgo dado que en el pasado ha presentado incidentes por incendio estructural.</p> <p>d) Establecimientos oficiales La cárcel municipal puede encontrarse expuesta por filtraciones de agua dentro de la estructura y esto a causa de una quebrada que pasa cerca de ella, en donde sería conveniente canalizar estas aguas y evitar que lleguen a la edificación, y a su vez dentro de la estructura se encuentran fracturas.</p>

<p>Figura. 28. Fracturas en la estructura de la cárcel de Pácora.</p> <p>Casa de la cultura es una edificación bastante antigua la cual presenta problemas estructurales de carácter constructivos, sería recomendable realizar mejoras en la estructura.</p>
<p>Riesgo en infraestructura de servicios públicos</p>	<p>Infraestructura:</p> <p>a) Acueducto y alcantarillado: Las redes tanto de acueducto como de alcantarillado del municipio están muy deterioradas. Entre ellas tenemos el alcantarillado de Castilla ubicado en el corregimiento de Castilla, el cual presenta serios problemas de asentamientos, no tienen un adecuado manejo de aguas, no cuenta con cunetas.</p>

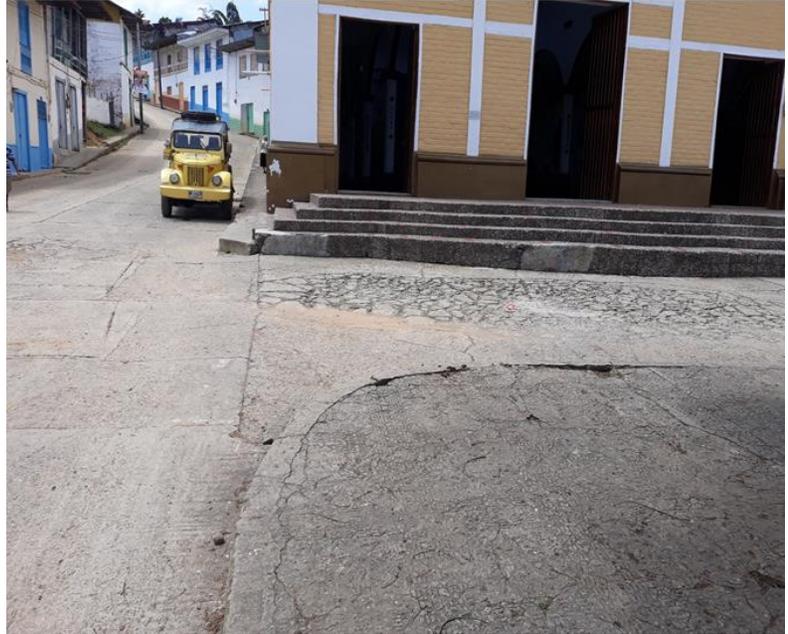
Figura. 29. Asentamientos en las calles de Castilla.

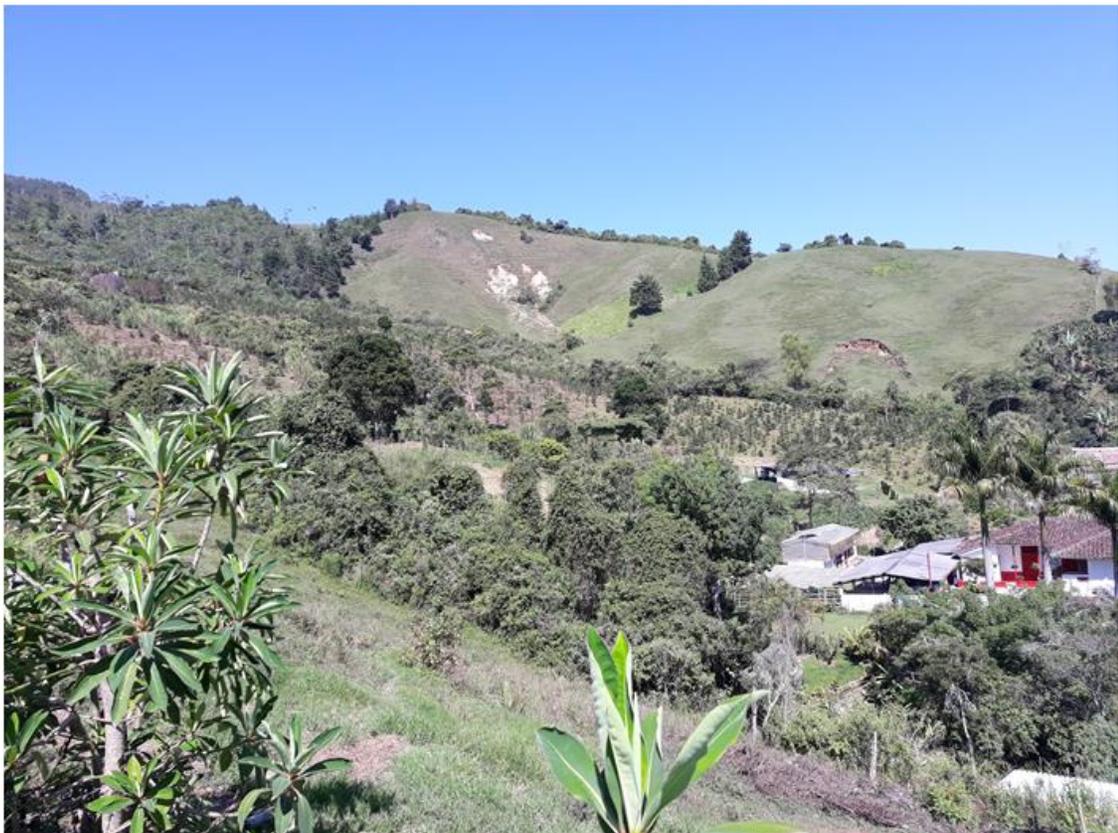
Figura. 30. Movimiento en masa sobre la Quebrada manantiales.

Movimiento en masa ubicado en la ladera izquierda aguas abajo de la quebrada manantiales, pone riesgo el Barrio manantiales ya que se encuentra en la trayectoria del movimiento en masa. Este movimiento en masa se generó por la pendiente y por lluvias que saturaron el terreno.

Por el momento no presenta avance, pero en una temporada de fuertes lluvias podría reactivarse y seguir avanzando.

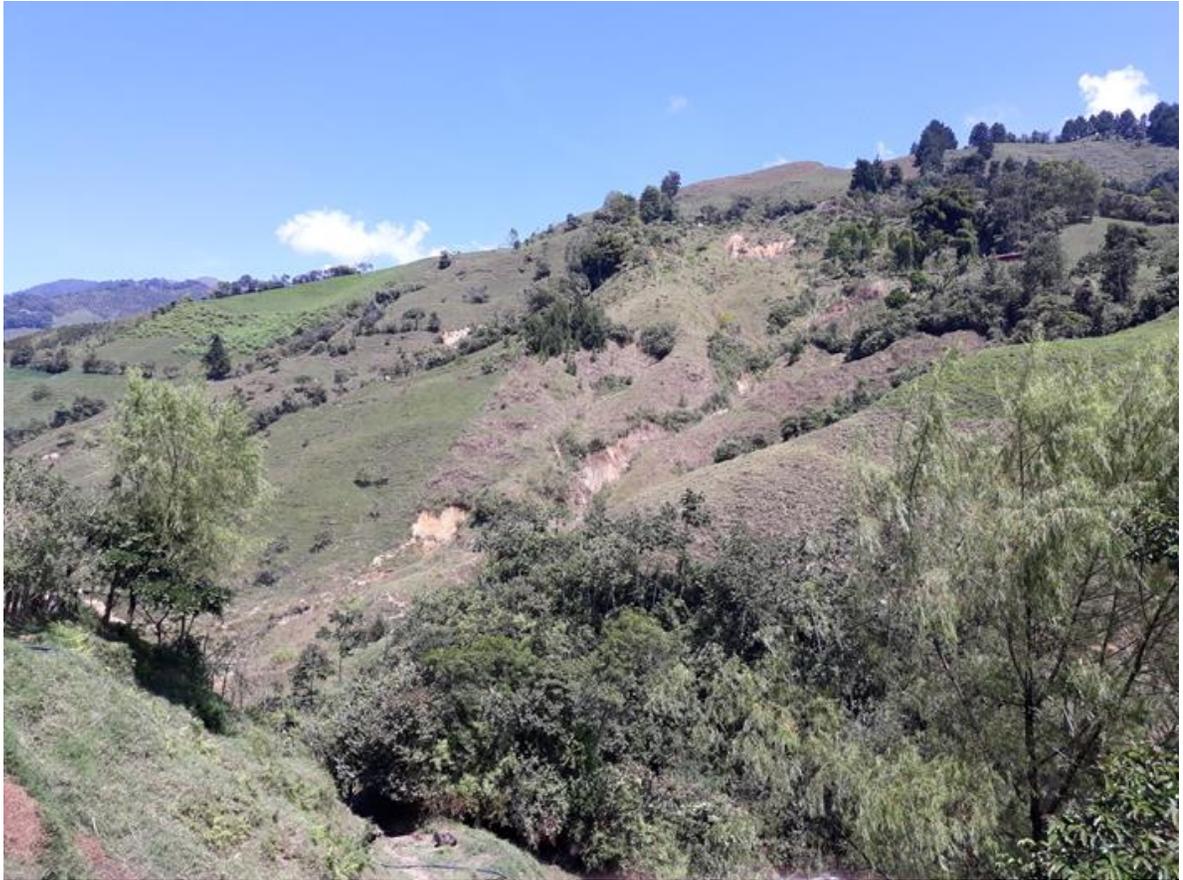
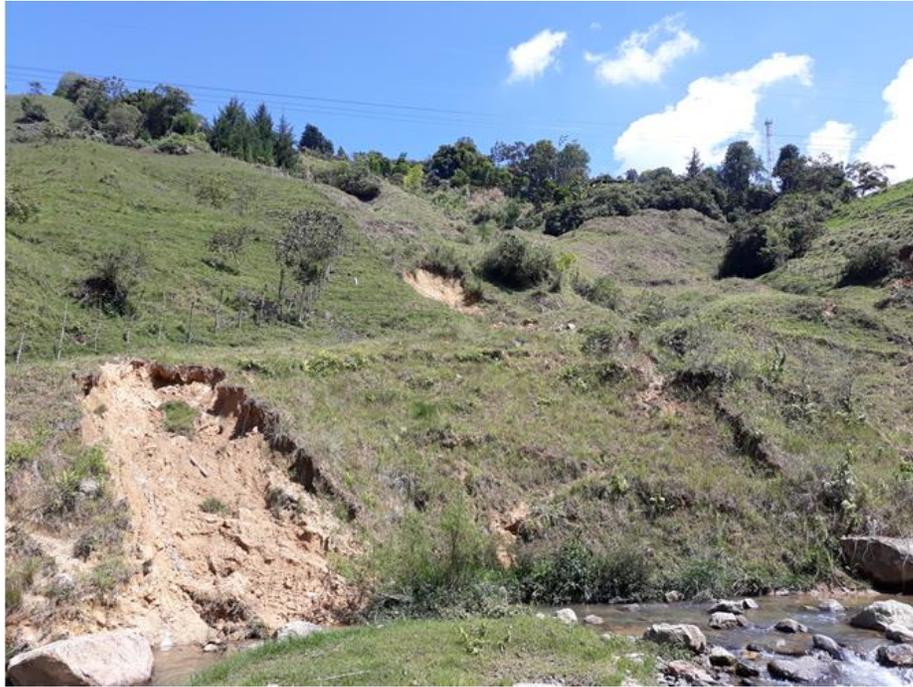
Se presentan alrededor de cuatro deslizamientos de tierras causados por fuertes lluvias, mal manejo de aguas, socavación lateral de la banca y el alto grado de la pendiente. Los cuales en su trayectoria podrían llegar y obstruir La quebrada Pácora causando un represamiento, colocando en riesgo una porción de las edificaciones ubicadas en la carrera 1.

Figura. 36. Movimientos en masa margen derecha de la quebrada Pácora aguas abajo.

Figuras. 37. Deslizamientos en el margen derecho de la quebrada Pácora aguas abajo.

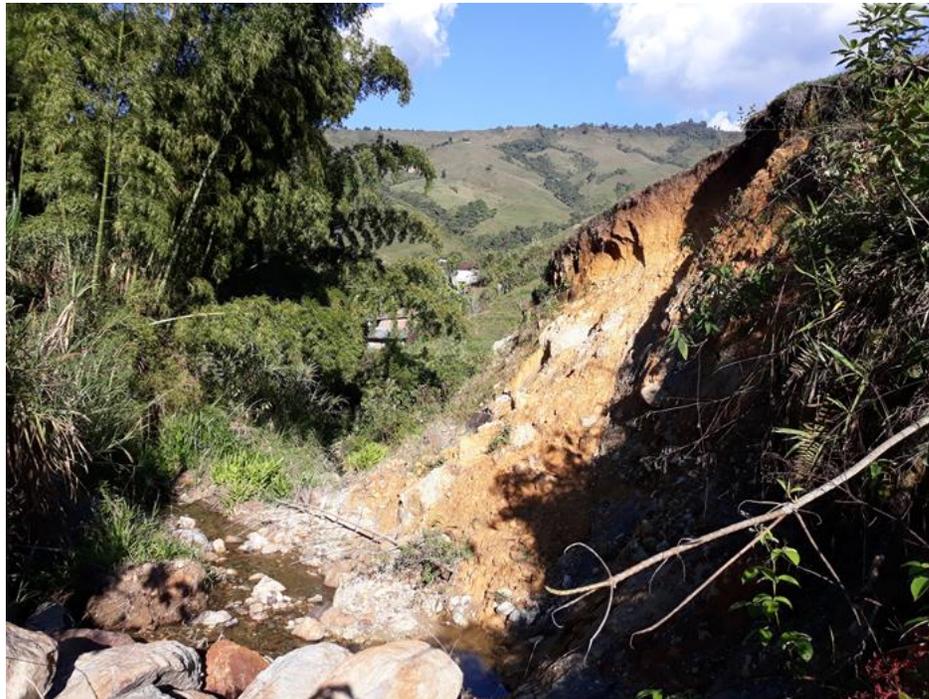
Movimiento de masa ubicado en la parte inferior de la Quebrada olletas, generado por socavación lateral de la Quebrada olletas, el cual permanece activo porque la quebrada continúa socavando las paredes de la ladera, alimentando así el cauce de material y bloques.

Figura. 38. Deslizamiento en la Quebrada olletas.

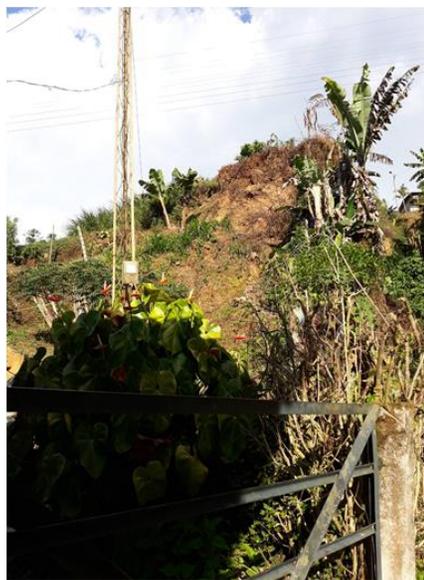
Figura. 40. Movimiento en masa en el barrio Cerro de la Virgen.

Movimiento en masa sobre una vivienda, generado por fuertes lluvias, el material se encuentra saturado, la pendiente ya es demasiado inclinada, en la trayectoria del deslizamiento se encuentran entre dos y tres casas que se encuentran en posible vulnerabilidad.

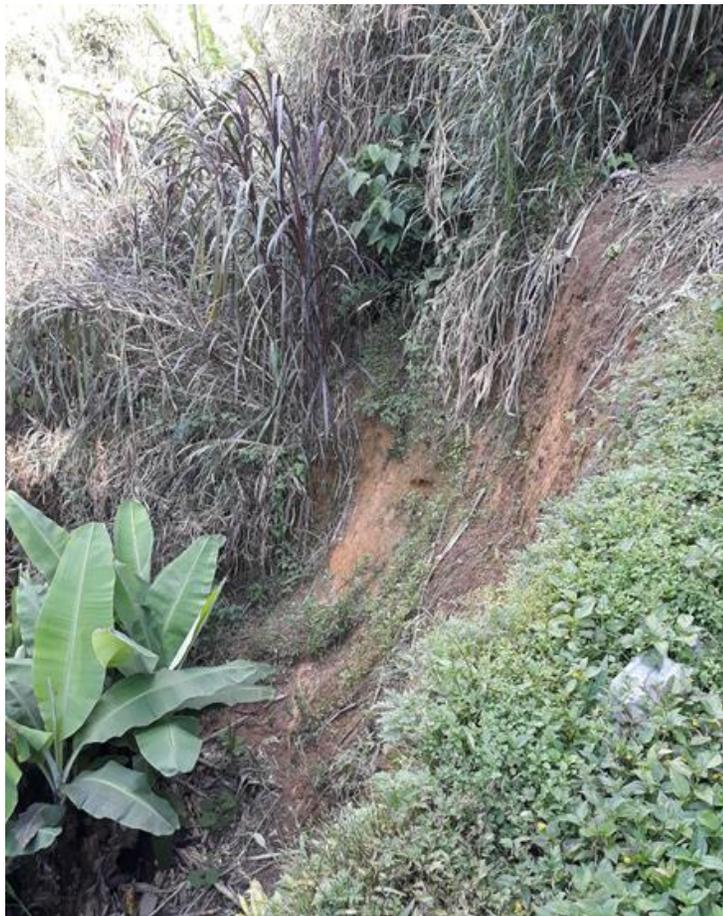
Movimiento en masa generado por fuertes lluvias y continua socavación lateral, si la retrogresión de la ladera continua pondrá las viviendas que se encuentran sobre el talud en riesgo, en algunas imágenes se puede observar la retrogresión que está afectando algunas viviendas.

Figura. 43. Movimiento en masa al margen izquierdo de la quebrada El Cerro aguas abajo.

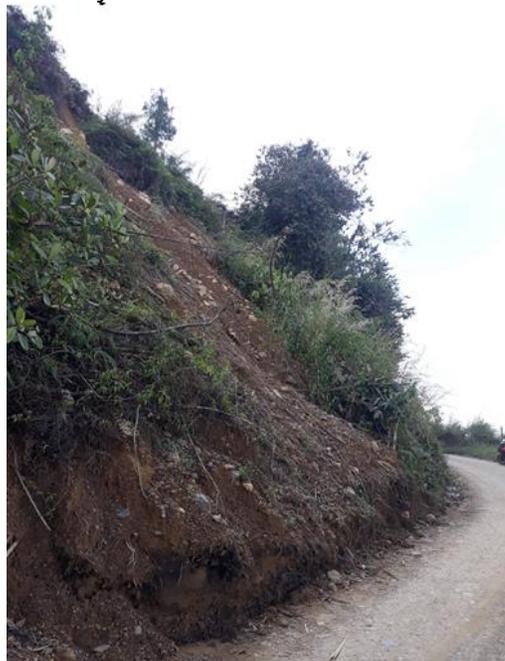
Figura. 45. Movimiento en masa en la Vía Pácora- San Bartolomé.

Movimiento en masa ubicada en el talud superior de la vía, el terreno se encuentra saturado, lo que posiblemente lo generó con ayuda de fuertes lluvias.

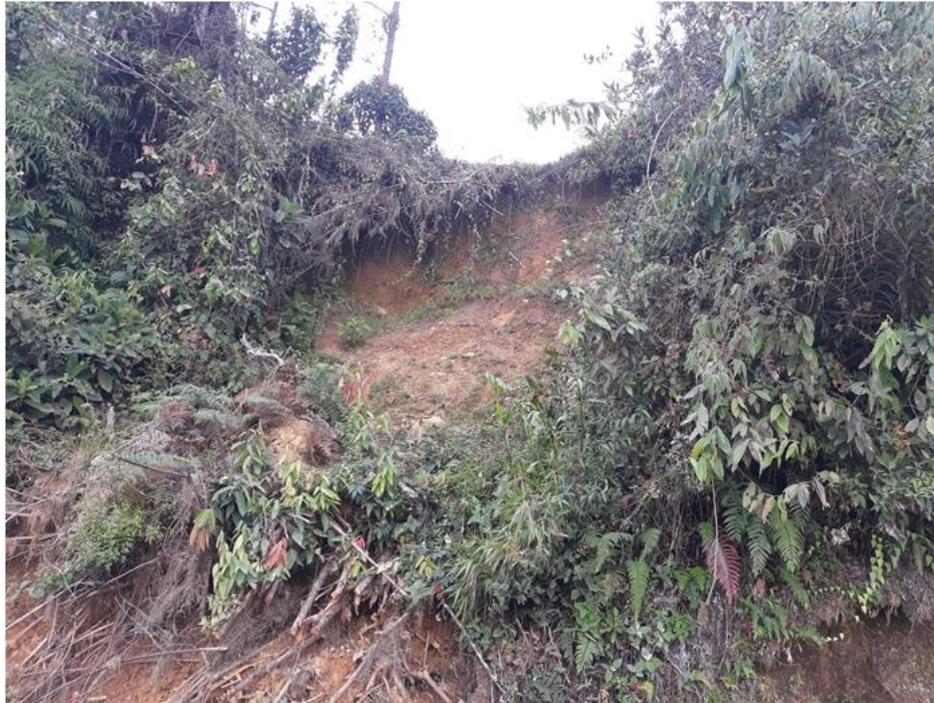
Movimiento en masa en el talud superior de la vía, el suelo se encuentra húmedo y solo contiene tamaños de arena fina, no mueve clastos, se generó por las constantes lluvias y la facilidad del terreno para retener agua.

Figura. 47. Movimiento en masa en la hacia San Bartolomé.

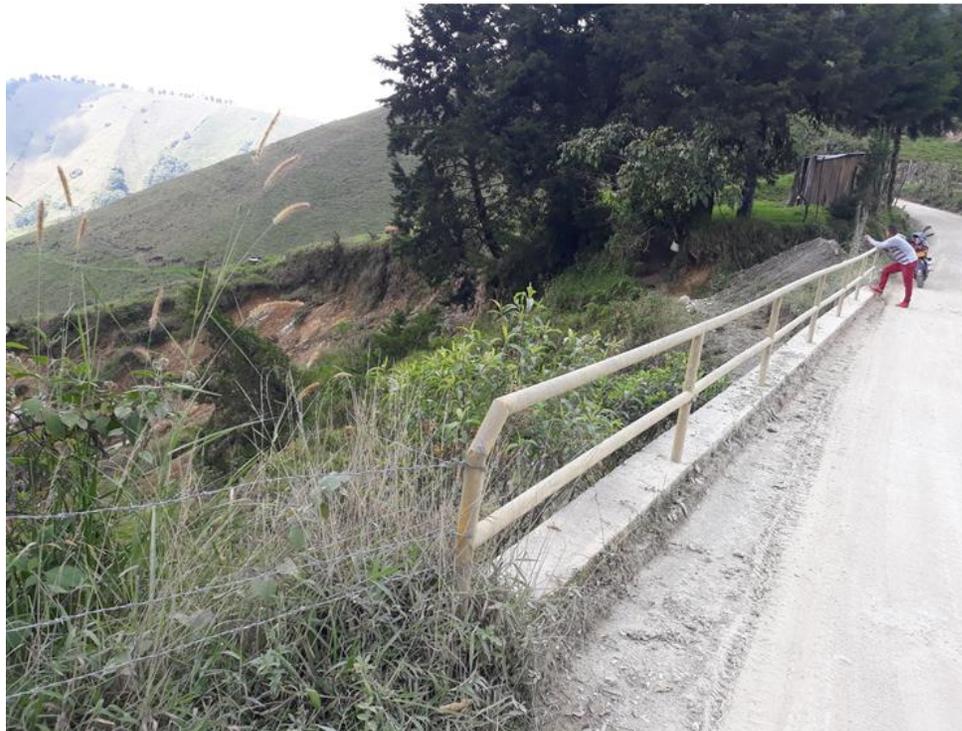
Movimiento en masa generado por fuerte lllueves, se encuentra en el talud inferior de la vía, afecta en parte la vía por retrogresión y podría alcanzar un pequeño puente.

Figura. 49. Movimiento en masa que podría afectar puente ubicado en la vía Pácora- San Bartolomé.

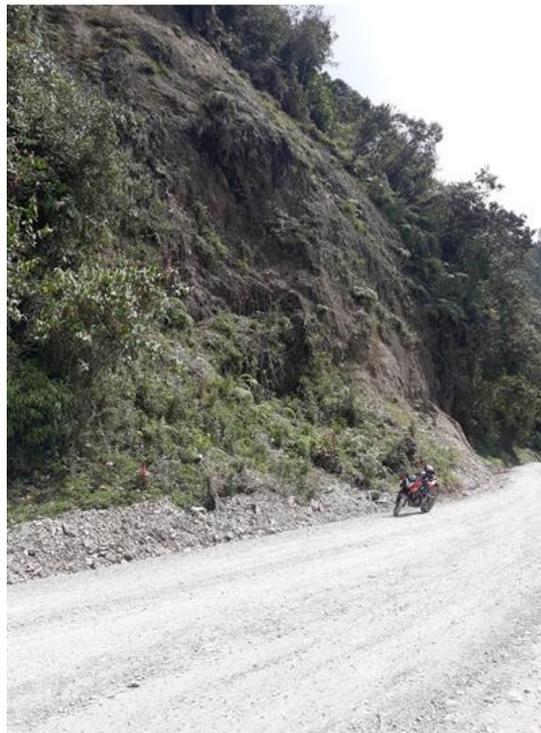
Figura. 51. Movimiento en masa por caída de rocas.

Movimientos en masa por caída de rocas, se encuentra en el talud superior de la vía, de acuerdo a la disposición de las rocas que se encuentran en la vía es poco probable una caída de rocas, pero por acción de la lluvia y vientos podrían desmoronar parte del material expuesto.

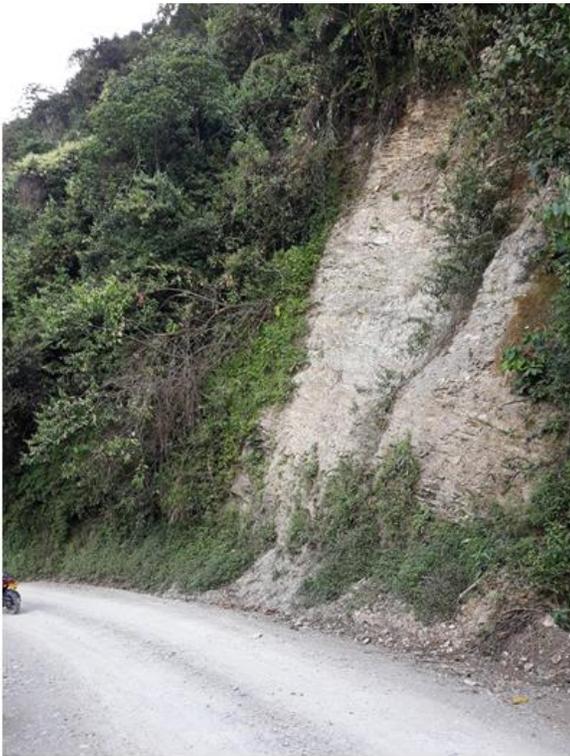
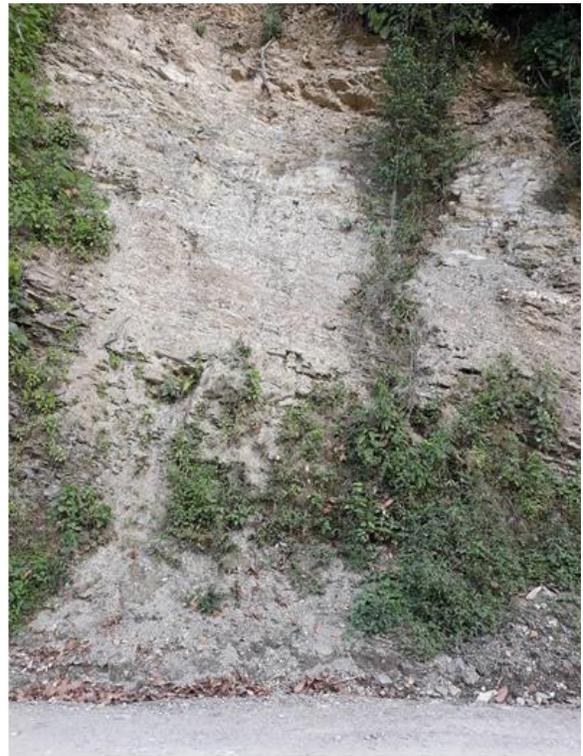
Movimiento en masa por caída de roca, ubicado en el talud superior de la vía, la disposición de los materiales expuestos hace difícil que se genere una caída de rocas, pero por movimientos telúricos y/o acción de lluvias podría desmoronarse el material expuesto.

Figuras. 53 y 54. Movimiento en masa por caída de rocas en la vía Pácora- San Bartolomé.

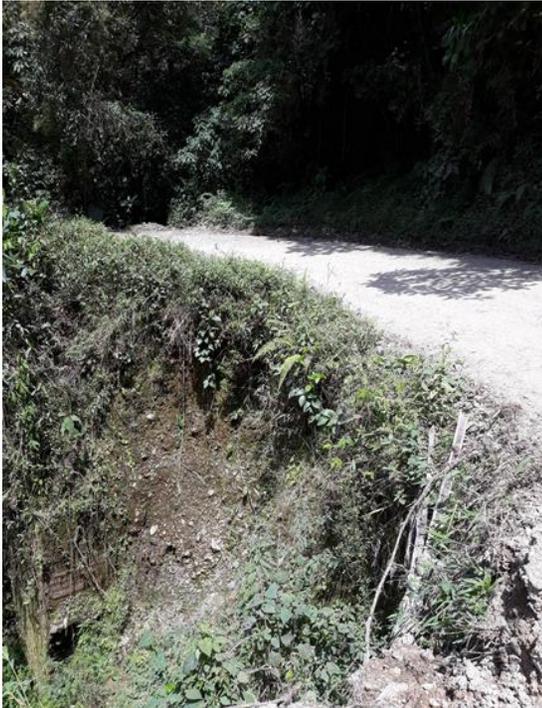
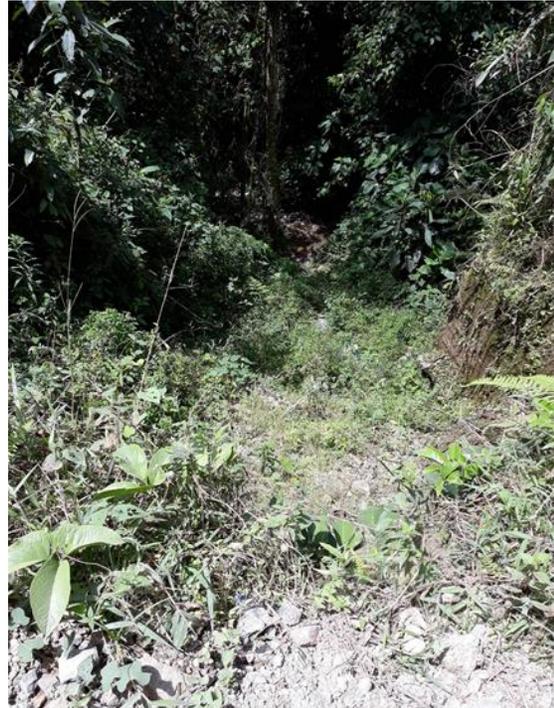
Figuras. 55 y 56. Movimiento en masa en el talud inferior de la vía Pácora- San Bartolomé.

Movimiento en masa ubicado en el talud inferior de la vía, generado por fuertes lluvias y perdidas de la banca del talud, está afectando la vía por retrogresión.

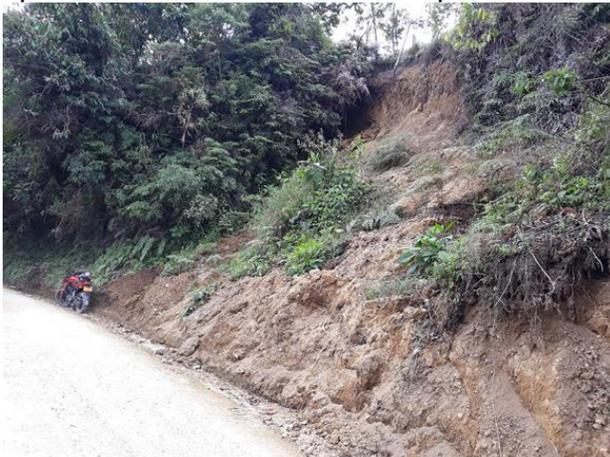
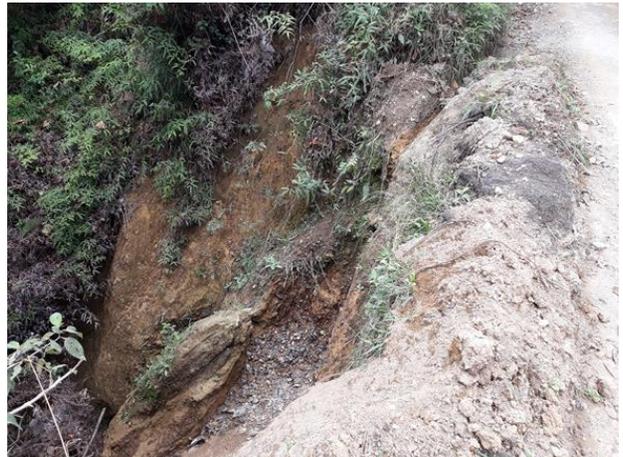
Figuras. 57 y 58. Movimiento en masa en el talud superior de la vía.

Movimiento en masa ubicado tanto en el talud superior como inferior de la vía, generado por fuertes lluvias, mueve material fino en su mayor parte, pero en algunos puntos se observa que puede clastos de tamaño bloque.

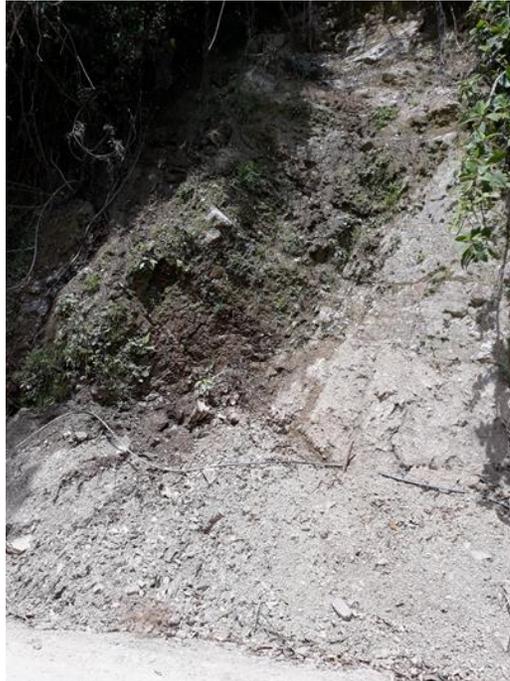
Figura. 59. Movimiento en masa por caída de rocas.

Movimiento en masa por caída de rocas, se ubica en el talud superior de la vía, el material expuesto se encuentra diaclasado lo que podría generar caída de rocas.

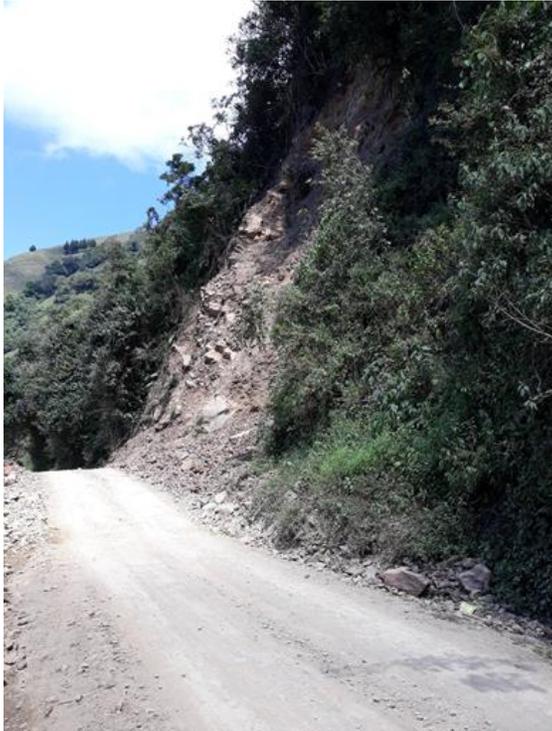
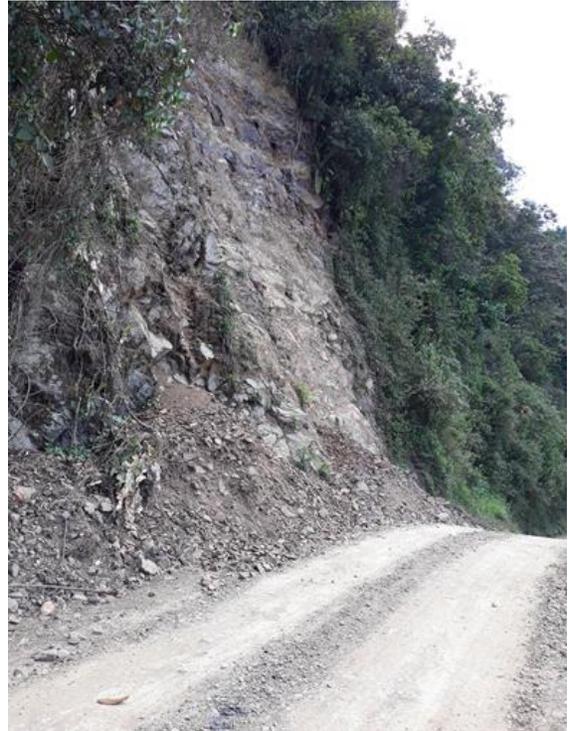
Figuras. 61 y 62. Movimiento en masa por caída de rocas.

Movimiento en masa por caída de rocas, ubicado en el talud superior de la vía, generado aparentemente por el corte de la vía y lluvias.

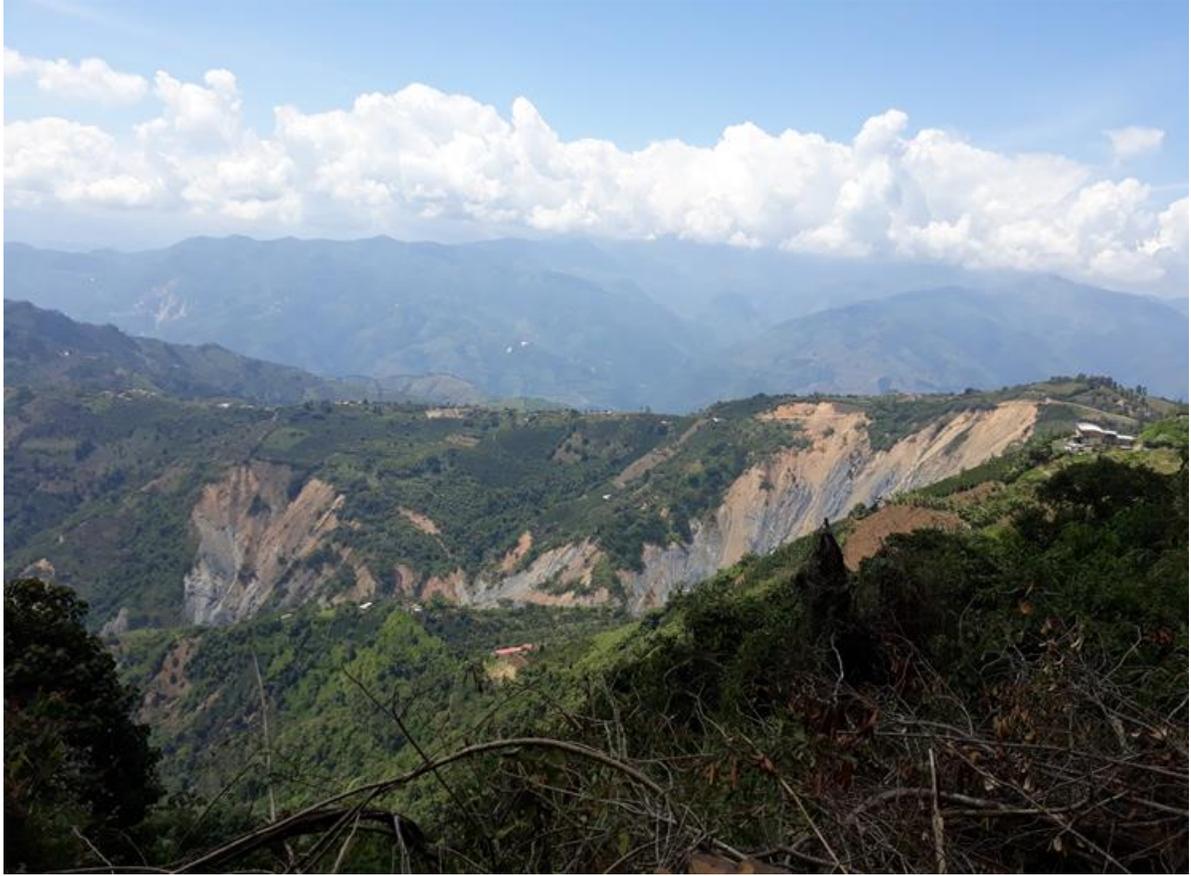
Gran movimiento en masa ubicado tanto en el talud inferior de la vía como en la parte superior, pero teniendo mayor afectación en el talud inferior, generado por actividad tectónica y teniendo claro el paso de la falla cauca-romeral por este sector lo que lo hace tan inestable, a su vez se le suma las fuertes lluvias en temporadas invernales que hacen de este lugar un punto de alto riesgo. La vía se ve constantemente afectada y algunas viviendas se encuentran en riesgo.

Figura. 63. Movimiento en masa en el sector conocido como el Brillante.

SITUACIÓN No. 2		MOVIMIENTO EN MASA EN SECTOR EL BRILLANTE
1.1. Fecha: Abril del 2017	1.2. Fenómeno(s) asociado con la situación: Como fenómeno asociado a la situación un gran movimiento en masa que se encuentra activo, el cual tomo lugar por las fuertes y prolongadas lluvias presentadas entre los meses de marzo, abril y mayo del 2017, sumado a esto que en este sector se cuenta con una gran inestabilidad geológica, en donde cruza una falla lo que hace que este sector sea continuamente inestable, dejando la vía que conecta Pácora-San Bartolo y Castilla vulnerable.

1.5. Daños y pérdidas presentadas:	En las personas: No hubieron pérdidas humanas	
	En bienes materiales particulares: No se registraron pérdidas.	
	En bienes materiales colectivos: Se vio principalmente afectada la vía que comunica Pácora con San Bartolo y Castilla.	
	En bienes de producción: Se vieron afectados muchos locales comerciales los cuales se vieron en obligación de cerrar por el taponamiento de la vía lo que imposibilitaba el transporte de insumos.	
	En bienes ambientales: Como pérdidas ambientales se vieron afectados los terrenos destinados para agricultura.

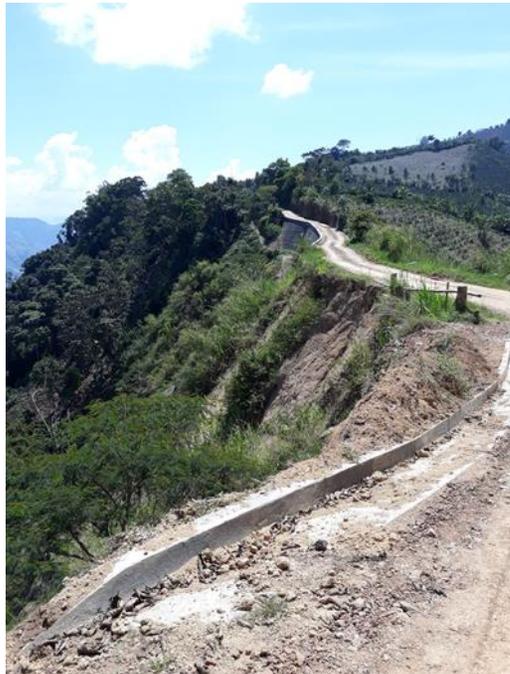
Figura. 67. Movimiento en masa en el talud inferior del sector conocido como La Delgadita.

Movimiento en masa en el talud inferior de la vía, se encuentra intervenido, realizaron pantallas en el para dar estabilidad, esta intervención tiene alrededor de unos cuatro años.

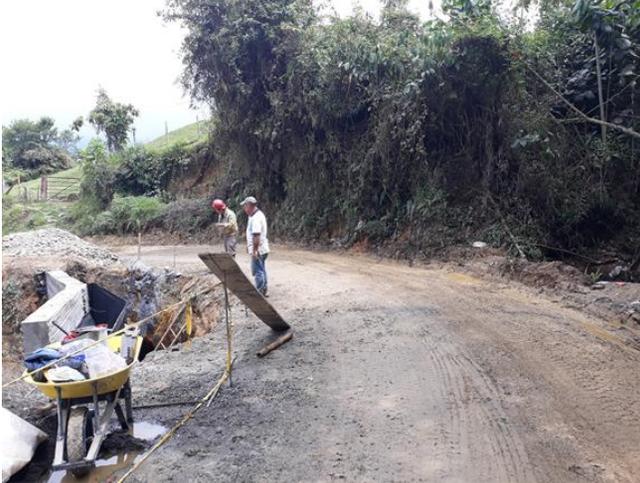
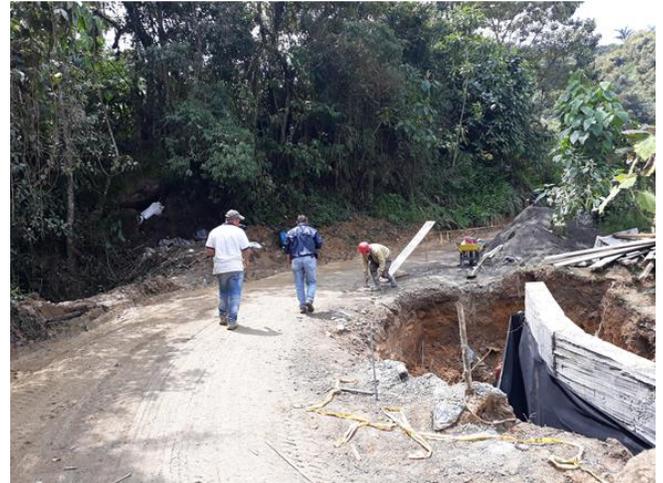
Figuras. 68 y 69. Movimiento en masa en la parte inferior del talud de la vía.

Movimiento en masa ubicado en el talud inferior de la vía, está siendo intervenido en este momento, se está construyendo un muro, que brinde estabilidad a la banca de la vía. Esta socavación ha sido producto de aguas que corren bajo la vía.

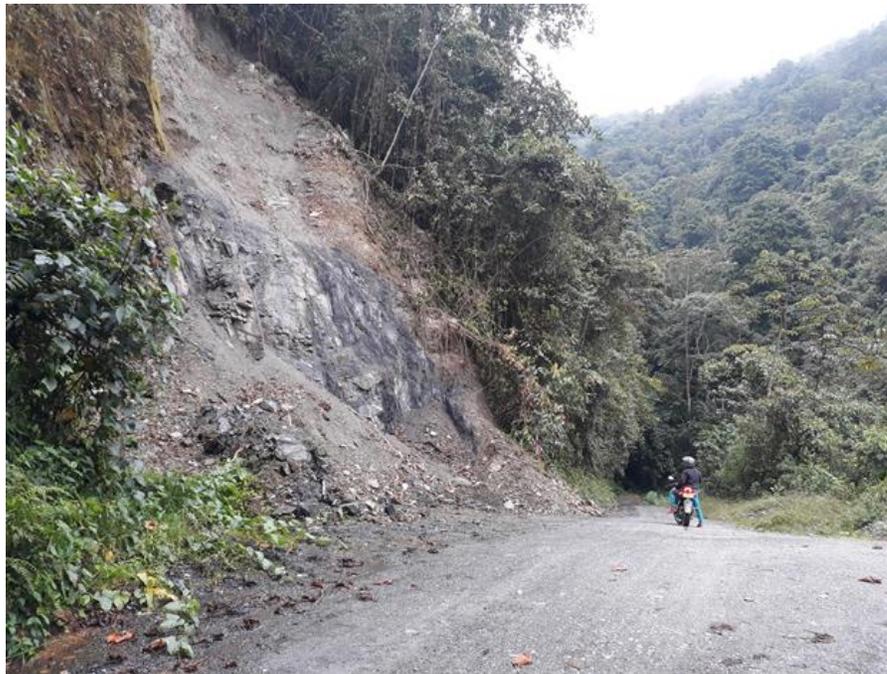
Movimiento en masa por caída de rocas, se ubica en el talud superior de la vía, generado por minería y fuertes lluvias que afectan el material expuesto.

Figura. 70. Movimiento en masa por caída de rocas.

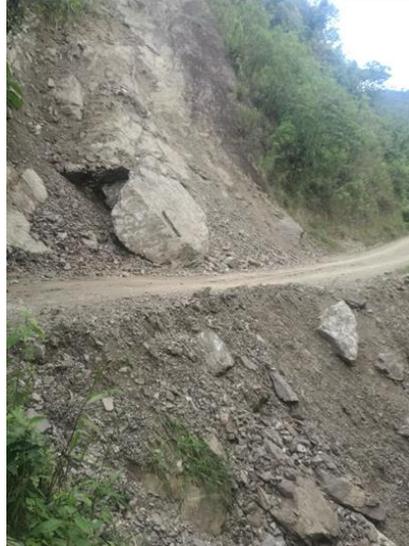
Movimiento en masa por caída de rocas, ubicado tanto en la parte superior como inferior de la vía, generado por el corte de la vía y fuertes lluvias, si el material continua su trayectoria en el talud inferior podría causar daños a una vivienda que se encuentra en su camino.

Figura. 71. Movimiento en masa por caída de rocas.

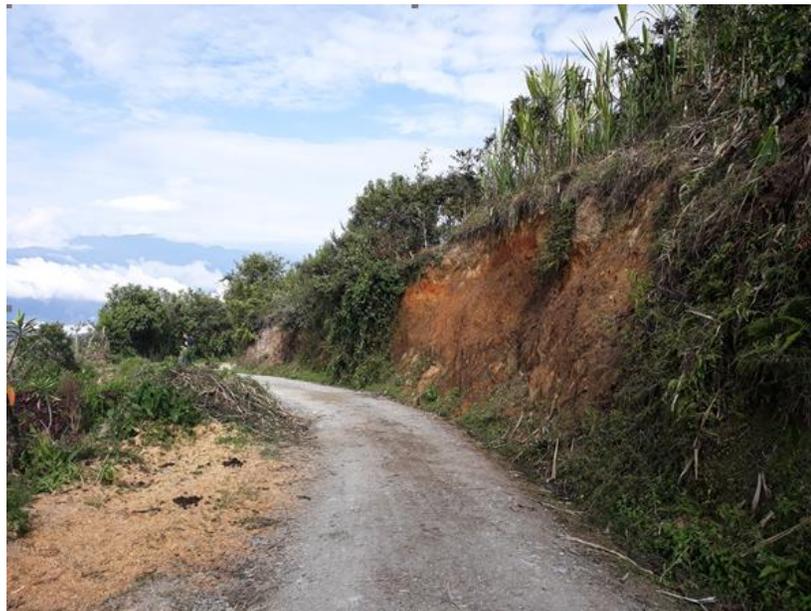
Movimiento en masa por caída de tierras, se encuentra en el talud superior de la vía que conduce hacia la palma baja, si este movimiento en masa continua por retrogresión podría poner una vivienda en riesgo. Generado por fuertes lluvias.

Figura. 72. Movimiento en masa en El talud superior de la vía.

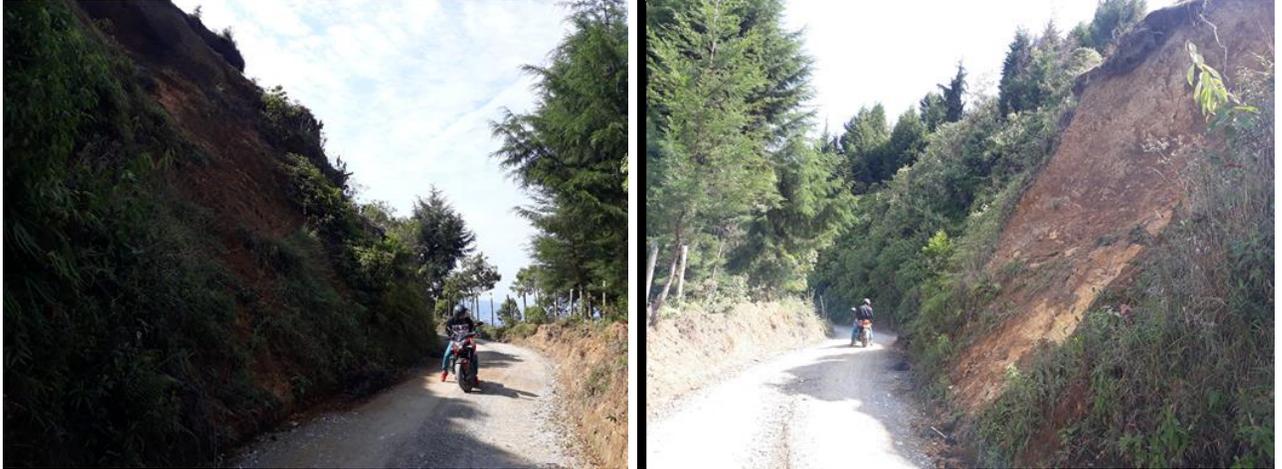
Múltiples movimientos en masa en el mismo punto alrededor de tres, ubicados en el talud superior de la vía, generados por fuertes lluvias y saturación de agua en el material, podría taponar la vía hacia La Palma.

Figura. 73 y 74. Movimientos en masa en el talud superior de la vía.

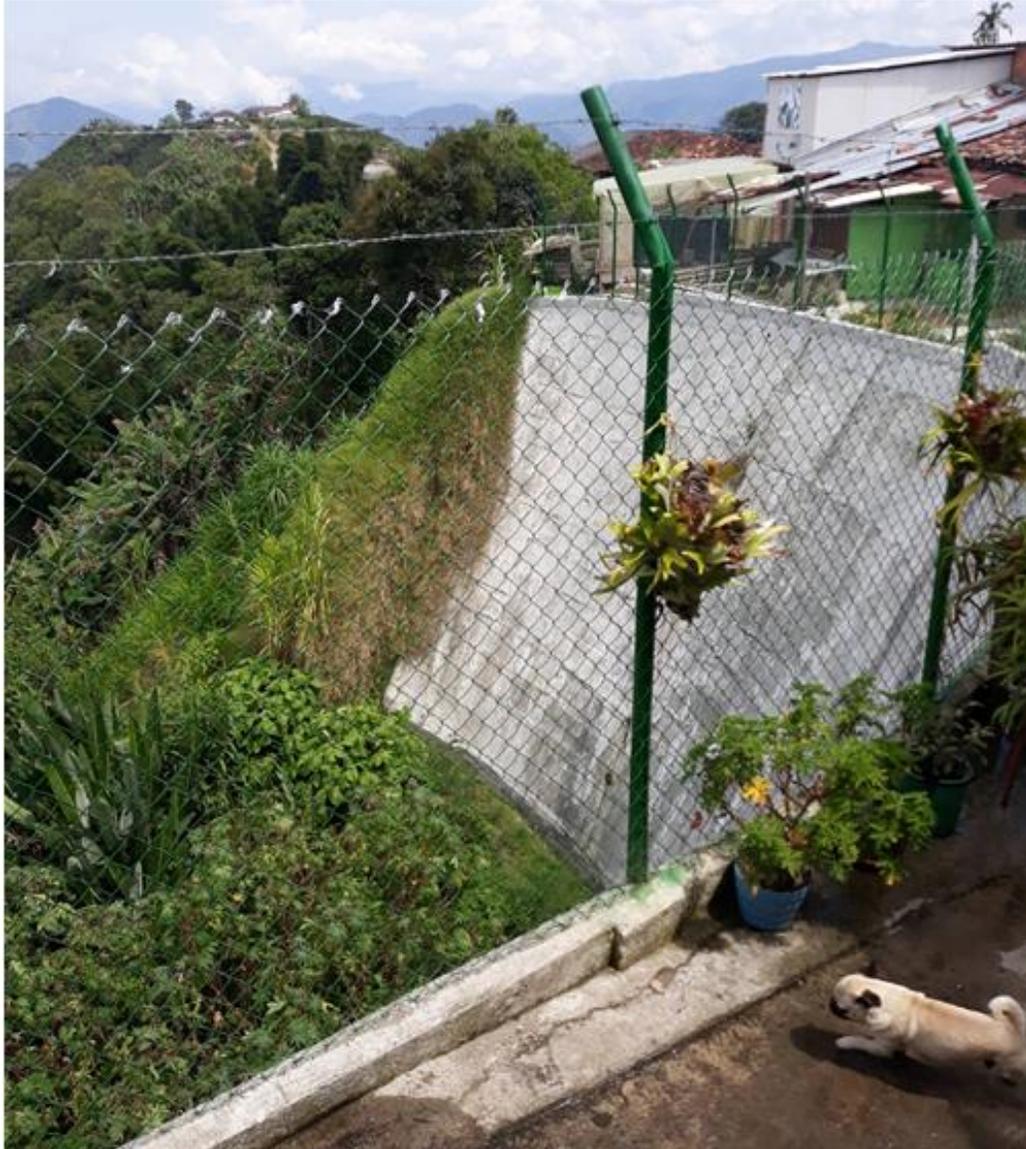
Movimiento en masa detrás de algunas viviendas, ya fue intervenido por Corpocaldas y la alcaldía de Pácora, construyeron una pantalla para dar estabilidad al talud, esta fue construida hace dos años aproximadamente.

Figura. 76. Muro construido en Castilla.
