MUNICIPIO de “PÁCORA” (Caldas)

Plan Municipal de Gestión del Riesgo de Desastres

Febrero de 2018

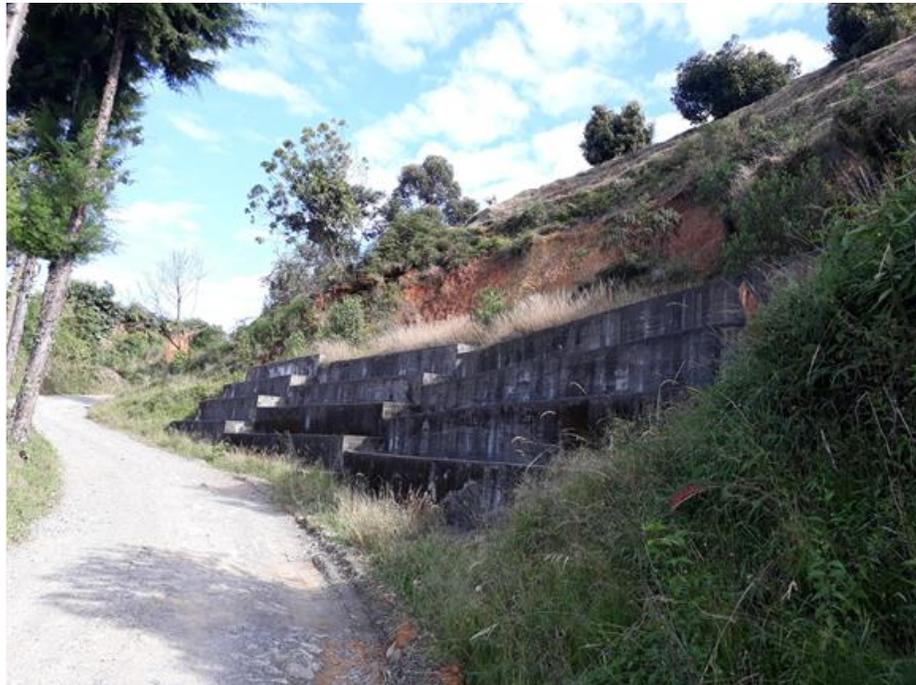
Movimiento en masa ubicado en el talud superior de la vía, generado por el corte de la vía y por acción de fuertes lluvias, ya ha sido intervenido por Corpocaldas y la alcaldía de Pácora en donde construyeron estructuras de contención en la parte inferior del talud, dicha estructura fue construida en 2014.

Figura. 78. Movimiento en masa con estructuras de contención en la parte inferior.

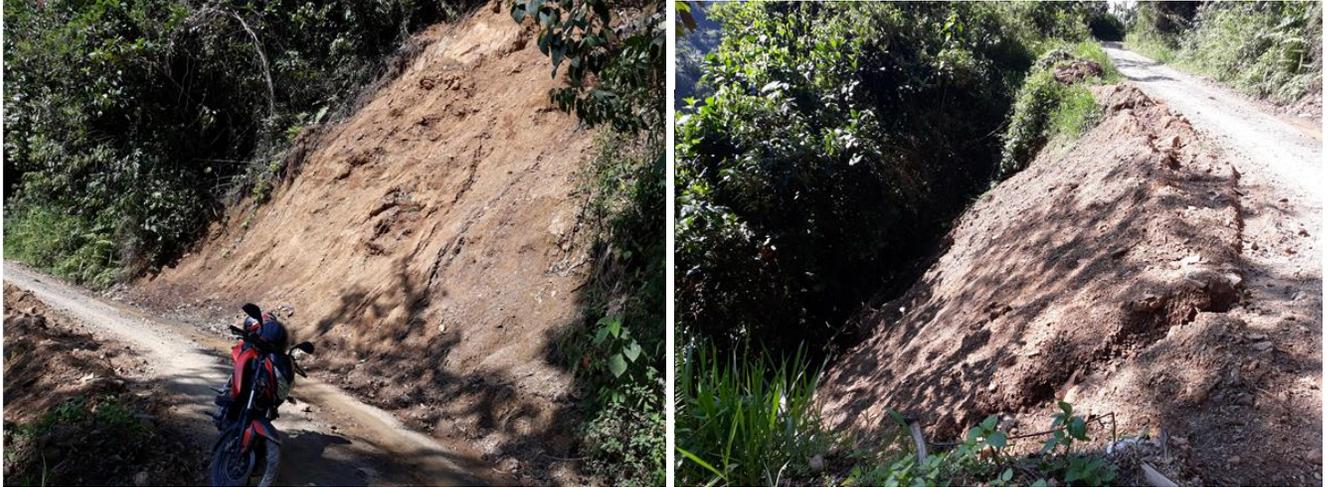
Movimiento en masa ubicado en el talud inferior y superior de la vía, El cual se generó por acción de fuertes lluvias y la pendiente del talud.

Figuras. 79 y 80. Movimiento en masa en la parte inferior y superior de la vía.

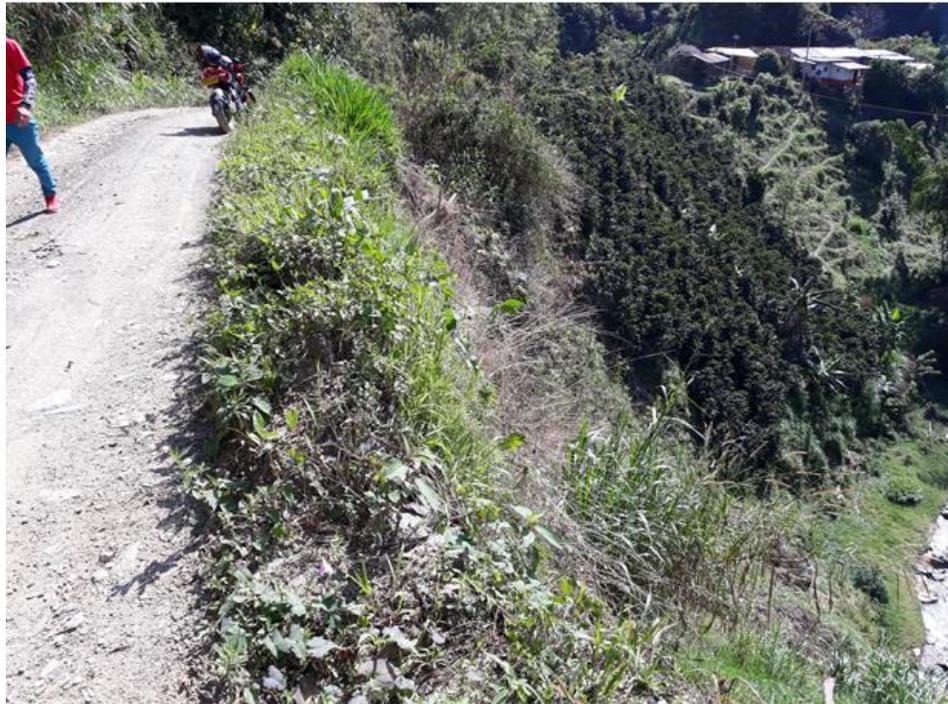
Deslizamiento de tierras en el talud inferior de la vía, generado por las altas pendientes del talud y por acción de lluvias que saturaron el terreno, si la retrogresión continúa podría afectar gravemente la vía.

Figura. 81. Movimiento en masa en el talud inferior de la vía.

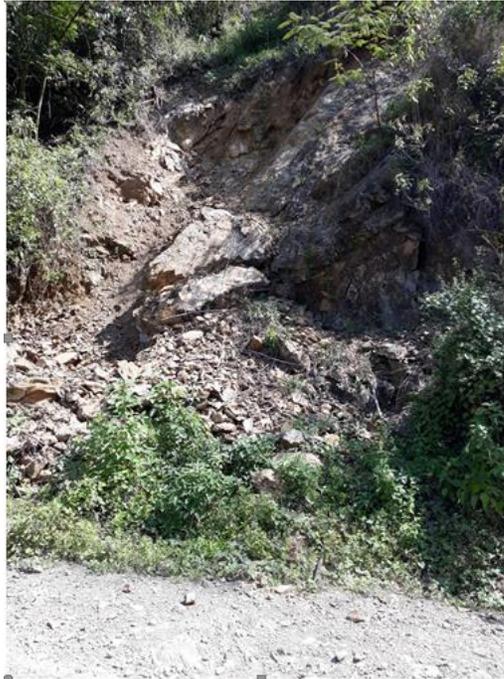
Figura. 82. Movimiento en masa por caída de rocas.

Movimiento en masa por caída de rocas, se encuentra en el talud superior de la vía, el material expuesto es roca dura lo que hace difícil que se genere una caída de las mismas por lluvias.

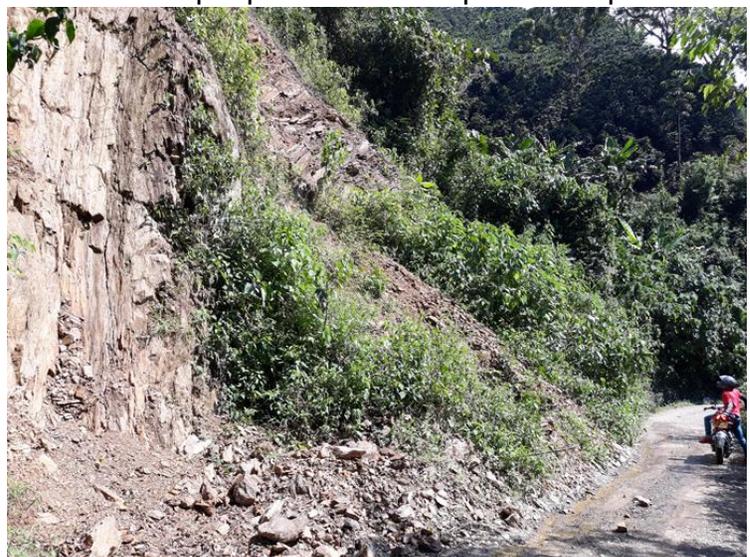
Figuras. 83 y 84. Movimiento en masa por caída de rocas.

Movimiento en masa por caída de rocas, ubicado en el talud superior de la vía, la disposición del material podría ser afectado por fuertes lluvias que podrían hacer que se desprenda.

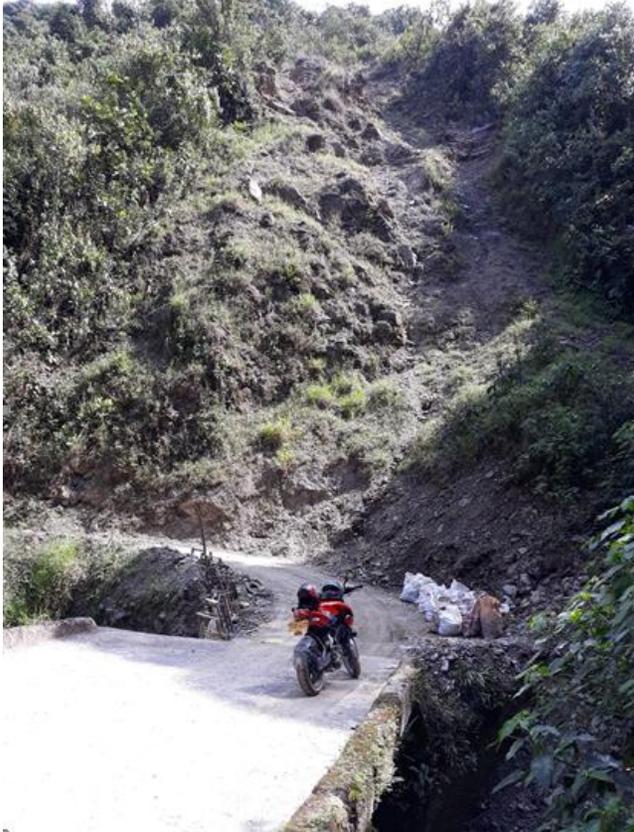
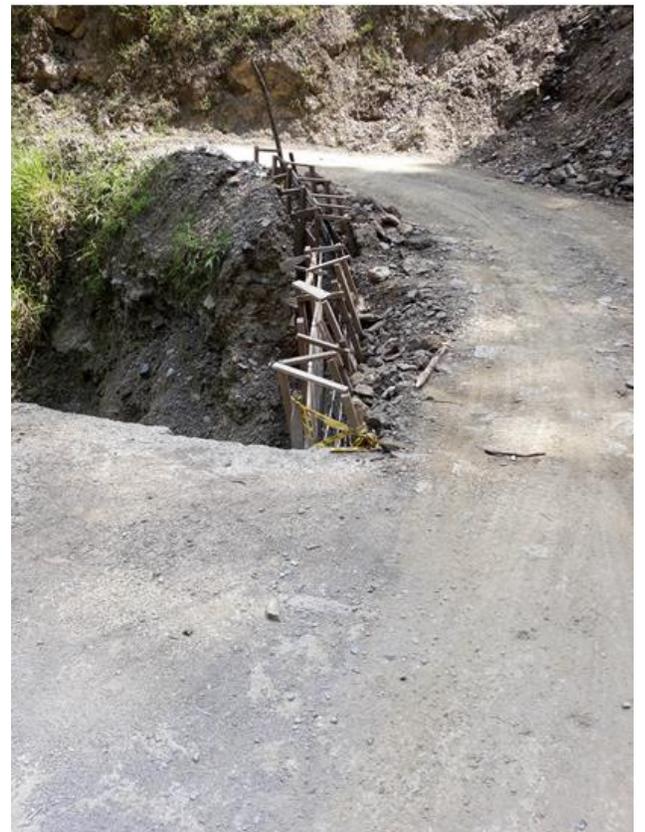
Movimiento en masa cerca del puente de La Chuscala que lo pone en riesgo, el puente se encuentra en malas condiciones, está siendo intervenido, en donde están haciendo refuerzos a los lados del mismo para dar estabilidad, el material que se encuentra por debajo del puente es muy inestable y más con presencia de agua.

Figuras. 85 y 86. Movimiento en masa cerca del puente La Chuscala.

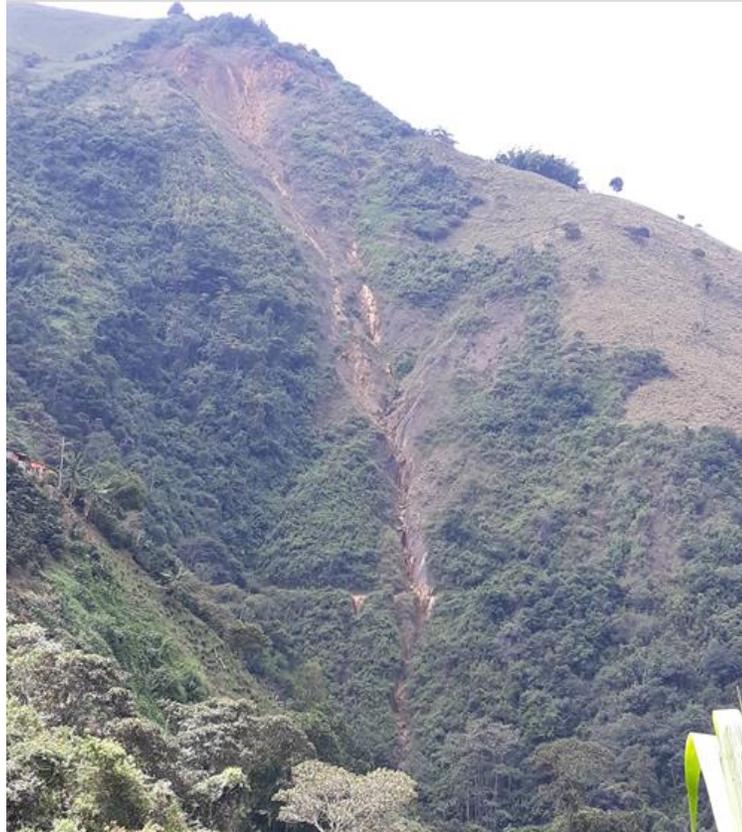
Gran movimiento en masa, que se genera desde la corona de la colina y cruza la vía, dado a su gran extensión presenta un alto riesgo para la vía, sobre ella corre una quebrada haciendo más inestable esta zona. Este sector podría estar afectado por tectonismo.

Figura. 87. Movimiento en masa a gran escala en el sector conocido como Palo Coposo.

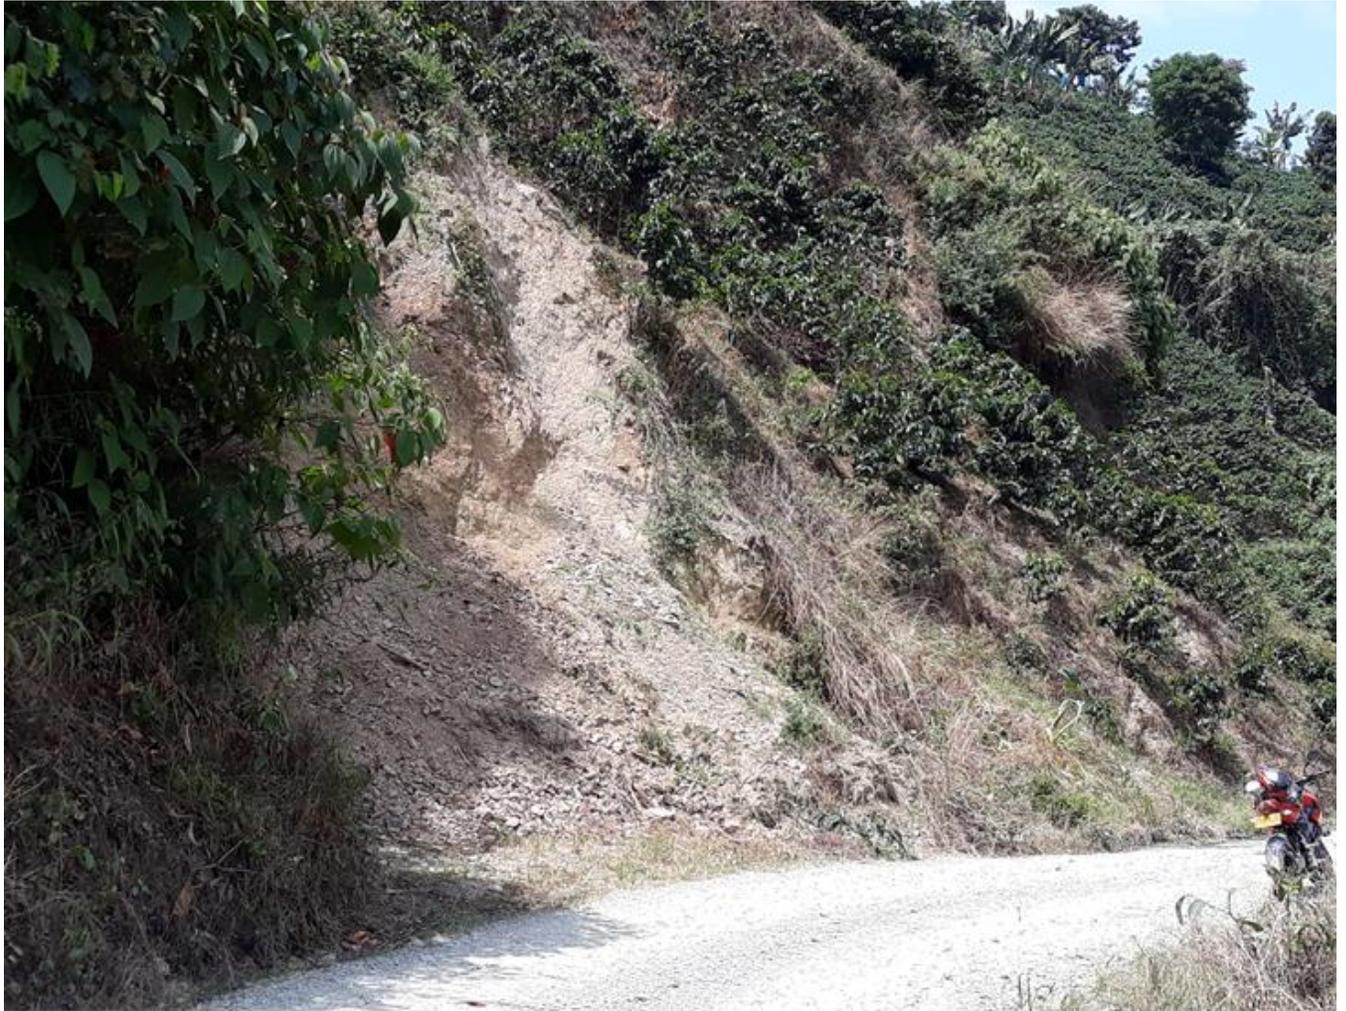
Figura. 90. Movimiento en masa en el talud superior de la vía.

Movimiento en masa por caída de rocas ubicado en el talud superior de la vía, generado por fuertes lluvias y fuertes pendiente del talud.

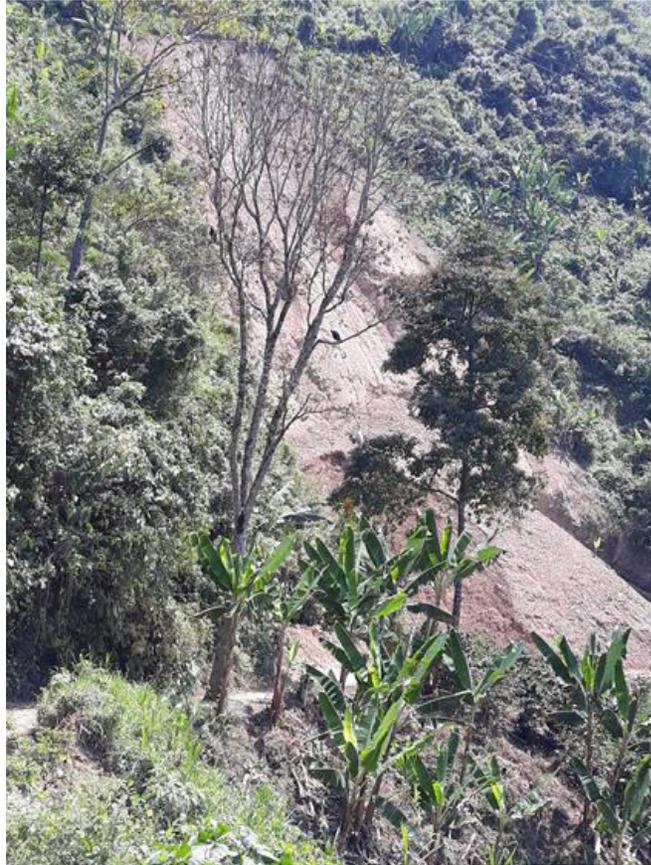
Figura. 91. Movimiento en masa.

Movimiento en masa por caída de rocas y tierras, ubicado en el talud superior de la vía, generado por acción de fuertes lluvias y presencia de acción minera, en donde se observa las marcas de retroexcavadoras.

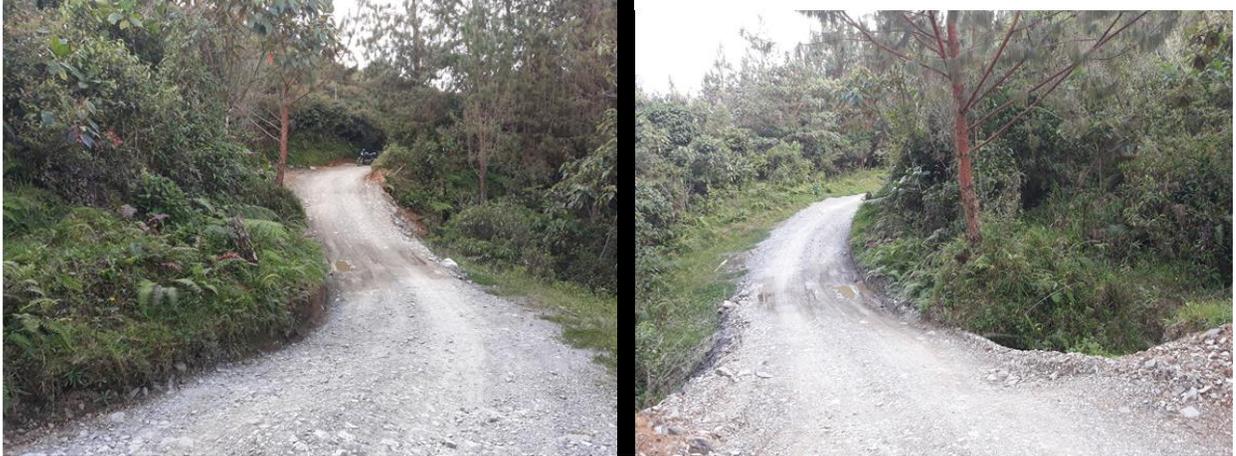
Figuras. 94 y 95. Movimiento en masa que desplazo la vía.

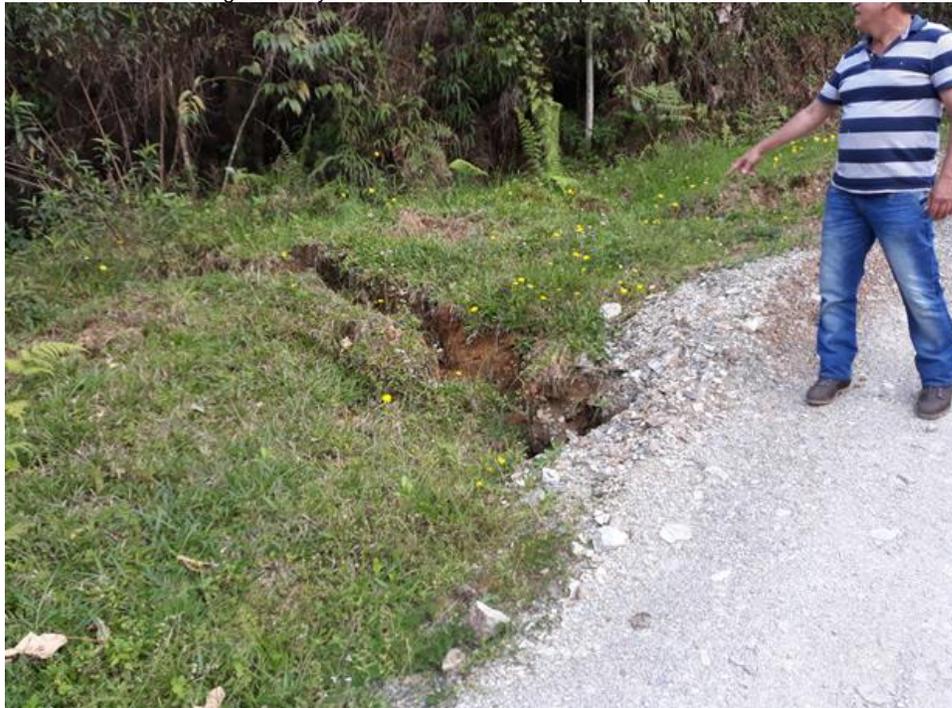
Figura. 96. Asentamiento generados por desplazamiento en la vía.

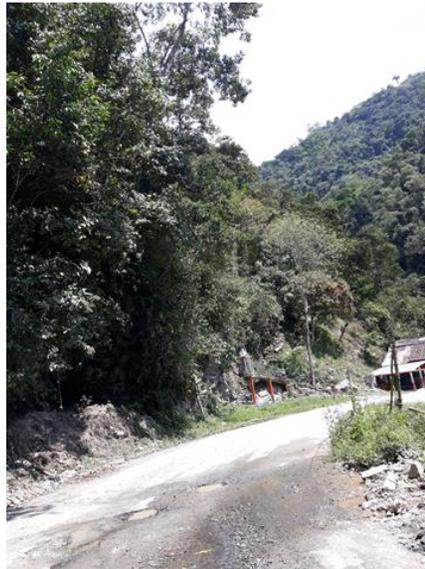
Figura. 98. Movimiento en masa en la vía Pácora- Salamina.

Movimiento en masa ubicado en el talud superior de la vía, generado por fuertes lluvias y la inestabilidad del mismo, en la trayectoria del deslizamiento se encuentra una vivienda que puede estar en riesgo.

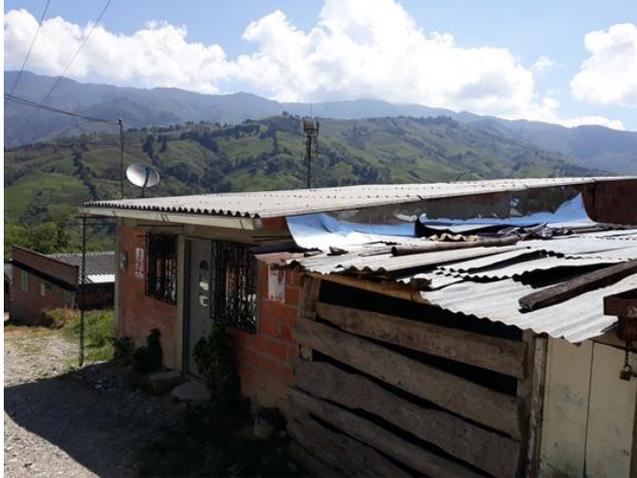
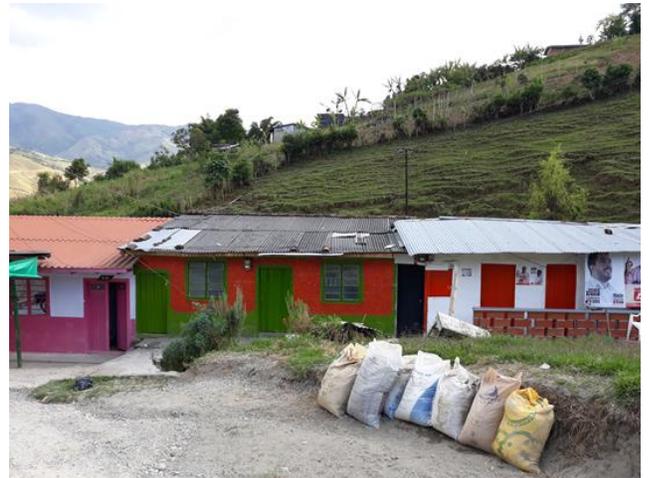
Figuras. 99 y 100. Viviendas con cubiertas en mal estado.

En el municipio se presenta vulnerabilidad por vientos fuertes estimados como un riesgo alto y medio, que afecta todo el sector urbano del municipio por el mal estado de las viviendas y en general de los techos.

1.6. Factores que en este caso favorecieron la ocurrencia de los daños: El factor principal que favoreció la ocurrencia de los daños es el mal estado de los techos de las viviendas, ya que no cuentan con canalizaciones, y muchos de ellos no cuentan un adecuado amarre de cubiertas.

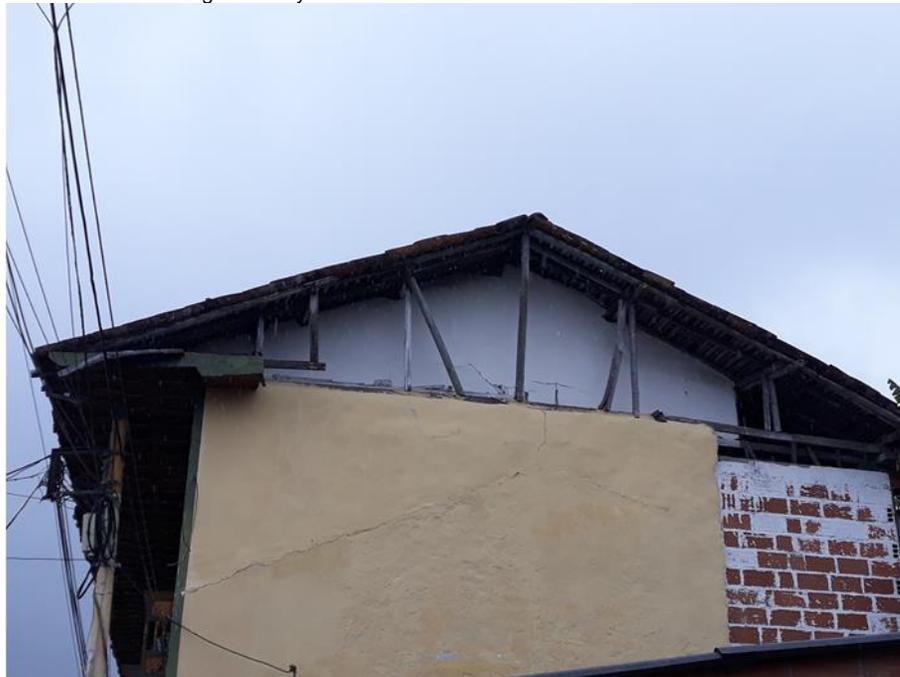
Figura. 101. Estructuras de techos vulnerables.

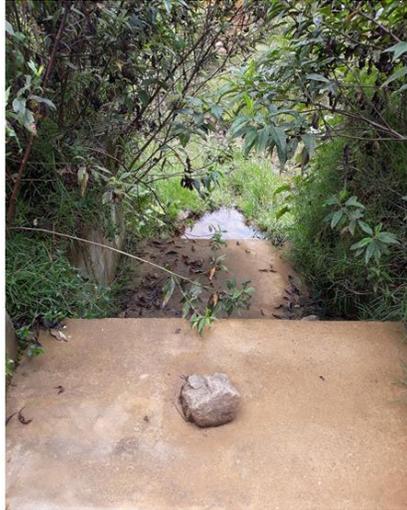
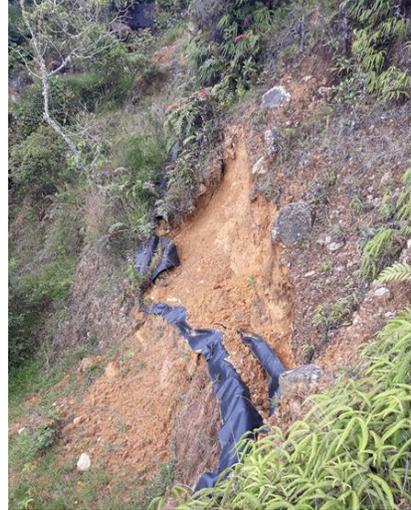
Figuras. 104 y 105. Estructuras de estabilidad en mal funcionamiento.

Nace a una altura promedio de 2250m.s.n.m, cuenta con diques realizados por Corpocaldas y la alcaldía de Pácora, algunos de estos diques no están trabajando de manera correcta, cuenta con geomembranas que al parecer tampoco están funcionando de manera adecuada, a través del cauce se pueden observar alrededor de dos deslizamientos que alimentan al río de material y teniendo presente que a lo largo del mismo se encuentra mucho material de gran tamaño que posiblemente en una temporada de lluvias representa peligro para las viviendas ubicadas a las márgenes del cauce y al sector conocido como la bomba.

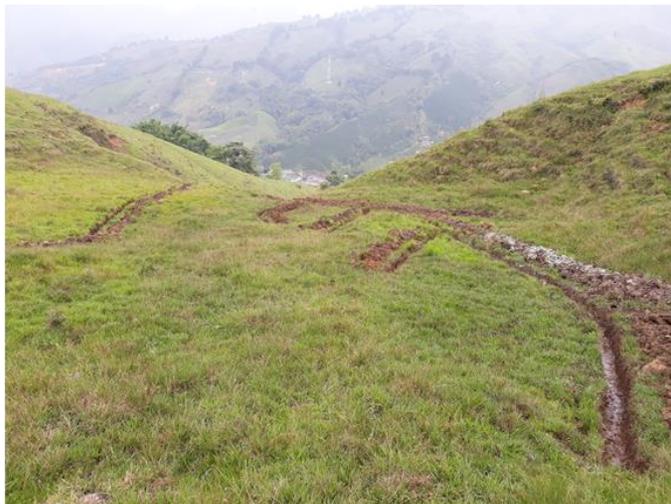
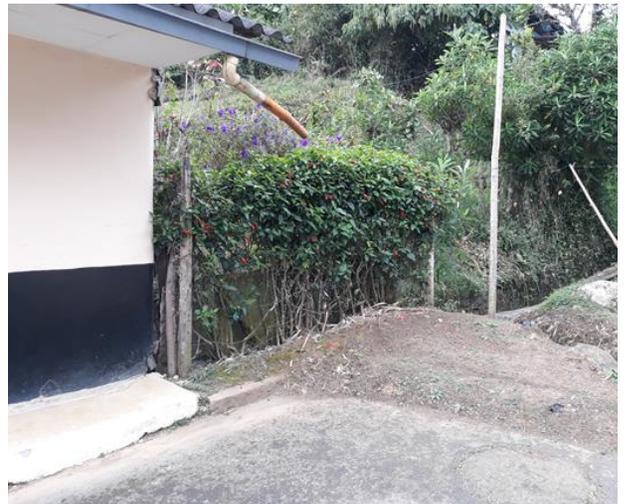
Figuras. 110 y 111. Canalizaciones en la quebrada Ricardo Álzate.

Esta quebrada nace a una altura promedio de 1930m.s.n.m, es relativamente corta, no se observan deslizamientos que alimente la quebrada, se encuentra en excelentes condiciones dado que cuentan con múltiples canales hechos de manera manual, el terreno alrededor de la quebrada es para uso exclusivo de ganado.

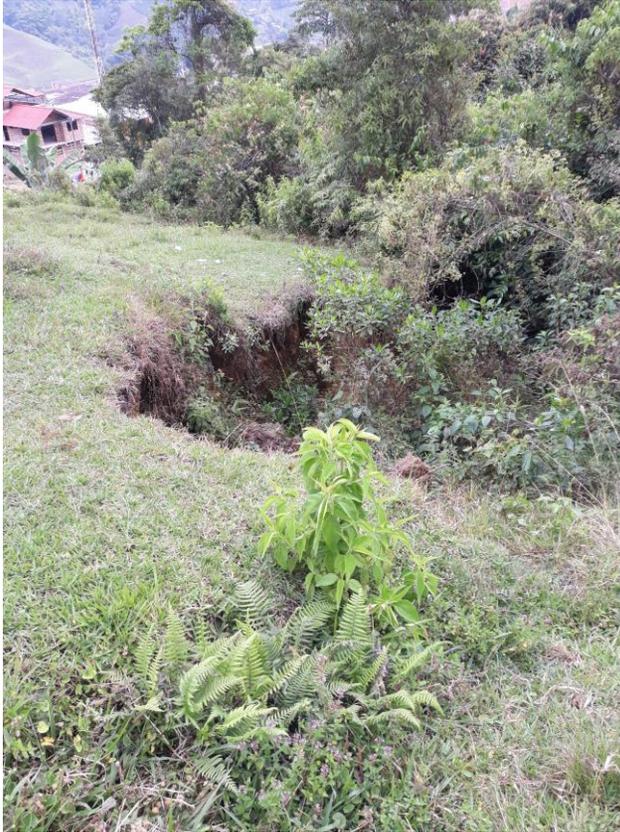
Figuras. 116 y 117. Deslizamientos en la quebrada Manantiales.

Nace a una altura entre 2200 y 2150m.s.n.m, se observan alrededor de cuatro deslizamientos que aportan material a la quebrada, no cuenta con canales de carácter manual porque cuenta con una faja forestal muy densa y un gran campo de pinos, en el punto en donde nace la quebrada se puede observar un asentamiento en la vertical de alrededor 10 metros, lo cual es un riesgo para la cabecera municipal porque podría afectar algunos nacimientos que aportan agua a Pácora, en el lugar donde ingresa al pueblo puede poner en riesgo el barrio las Américas.
