# ANALISIS DE PARAMETROS MORFOMETRICOS, MORFOLOGIA FLUVIAL Y RELACION DE LA COBERTURA VEGETAL CON LOS MOVIMIENTOS EN MASA DE LA CUENCA DEL RIO SUPÍA

UNIVERSIDAD DE CALDAS

DEPARTAMENTO DE GEOLOGIA

2019

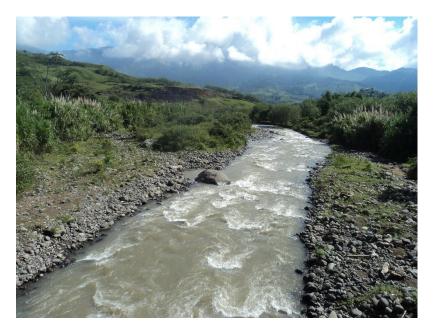
**Figura 2.** tramo del rio Supía localizado en el sector "Matadero", se observan clastos de gran tamaño en todo su recorrido, y terrazas a ambas márgenes cubiertas parcialmente por vegetación.

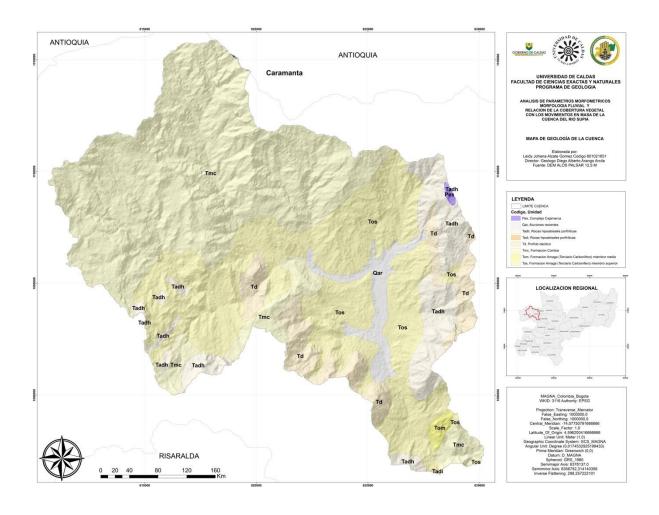
**Figura 3**. Geología de la cuenca del Rio Supía, (Tomado de trabajo de grado Zonificación de la amenaza Relativa por movimientos en masa para las subregiones del departamento de caldas Centro-Sur, Nor Occidente, y Sur Occidente a escala 1:100.000)

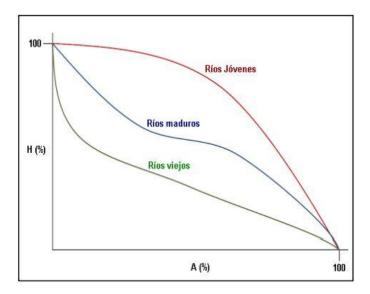
Figura 5. Modelo de curvas hipsométricas del ciclo de erosión (Senciales y Ferre 1999).

La curva hipsométrica relaciona en el eje de las ordenadas los valores correspondientes a las diferentes alturas, y en el eje de las abscisas los valores de área que se encuentran por encima de los valores correspondientes, referidos al área total de la cuenca. (Figura 5)

En base al análisis hipsométrico podemos determinar el ciclo erosivo y la etapa evolutiva, en que se encuentra la cuenca. (Figura 6).

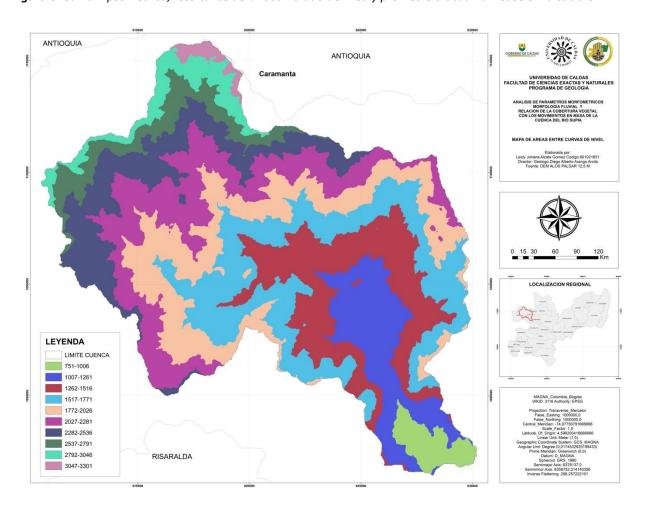
**Figura 7.** Mapa de áreas entre curvas de nivel a intervalos de 255 m, nótese la mayor proporción de área en las cotas 1517 – 1771 msnm y 1772 – 2026 msnm.

Podemos concluir apartir de la tabla 3 que las alturas más frecuentes se encuentran desde
 1517 – 1771 msnm hasta 2027 – 2281 msnm, (Tabla 3, Figura 7), señalando que la cuenca se encuentra en su mayoría en los pisos térmicos de medio a frio, sin dejar de lado la extensión que ocupa las cotas más altas que alcanzan hasta piso térmico paramo (Cuatrecasas, 1958).

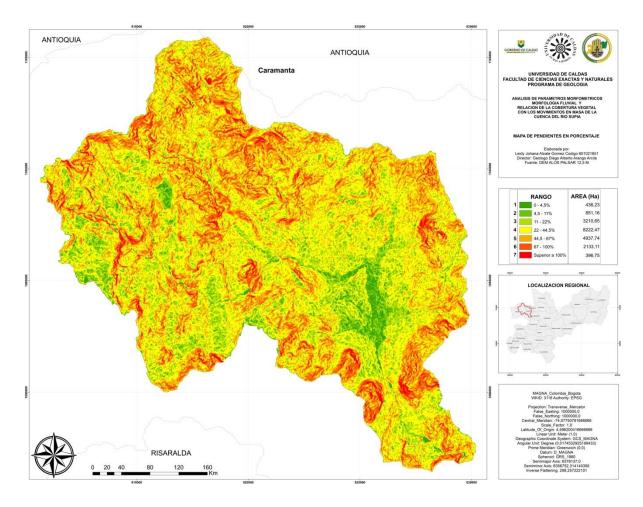
**Figura 8.** Mapa de valores de pendientes en porcentaje nótese la mayor proporción de pendientes de 22 a 44.5% con un área 8222,47 hectareas.

La clasificación del relieve según el porcentaje de pendiente, con 44 % indica una inclinación fuerte, con presencia de erosión intensa, erosión lineal frecuente, cárcavas incipientes. las áreas con mayor superficie dentro de la cuenca pertenecen a porcentajes que van desde 22% a 44,5% con un área total de 8222,47 Ha (figura 8). Un grado de pendiente alto significa menor duración de concentración de las aguas de escorrentía en la red de drenaje.

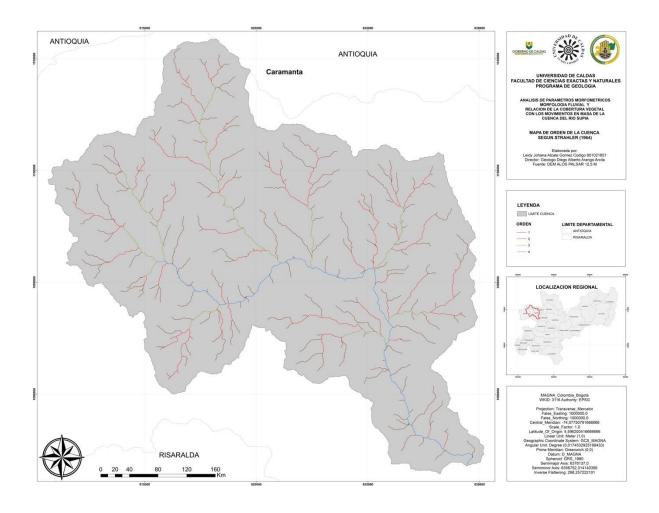
**Figura 9**. Mapa clasificación de orden de drenaje según el método de Strahler (1964), nótese la densidad alta densidad de los drenajes.

• La cuenca alcanza un orden de 4, de acuerdo a la clasificación de Strahler (1964) podemos determinar a partir de esta, la distribución del número de cauces de sucesivos ordenes existentes en la cuenca, la diferencia en la longitud media entre dichos cauces.

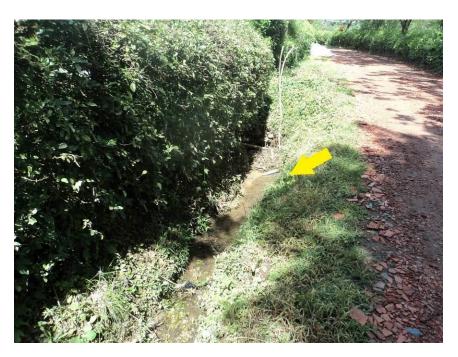
**Figura 13.** Zanja para manejo de aguas, la flecha amarilla indica la obstrucción del agua por sedimentos y basura.

Otro punto importante que se pudo evaluar con el presente análisis en la zona de estudio, es la problemática que se está viviendo frente al tema de asentamientos humanos, en terrenos no autorizados y con problemas geográficos, este acontecimiento es desfavorable para la estabilización de laderas aportando peso a suelos con poca resistencia contribuyendo de esta manera a la generación de procesos erosivos, también al carecer de zanjas en las laderas para el manejo de las aguas, esta se infiltra en el terreno produciendo la saturación de estas y en varios sectores que cuentan con dichos conductos, en la visita de campo se aprecian colmatados por sedimentos y basuras, impidiendo la debida circulación del agua, ocasionando represamiento de y saturación de terrenos (figura 13 a la 15).

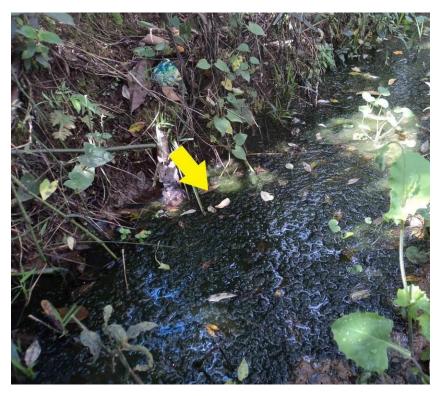
Figura 14. Represamiento de agua, ocasionado por la obstrucción de zanja por sedimentos y basura, se aprecia.

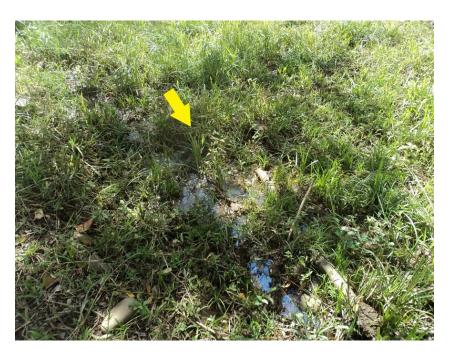
**Figura 15**. Sobresaturación del terreno, ocasionada por la obstrucción de zanjas, al desbordarse el agua sobresatura el terreno.

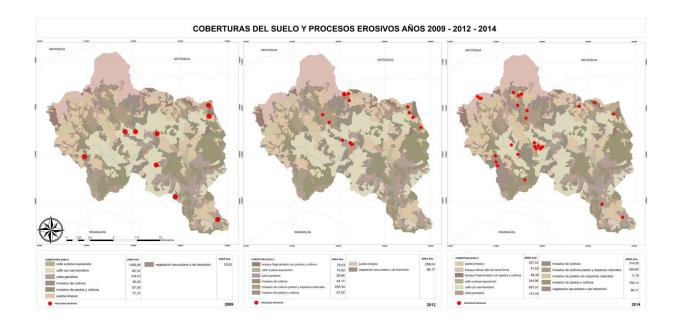
**Figura 16**. Mapa de las coberturas del suelo y procesos erosivos, con sus respectivas áreas para los años 2009 -2012 -2014.

(Suarez, 1998) afirma que en lo referente al control de erosión se ha encontrado que donde hay árboles altos la erosión es menor que en el caso de arbustos. además, se ha descubierto que las hiervas o malezas protegen generalmente mejor contra la erosión que los pastos, a continuación, se presenta el mapa de las coberturas del suelo y procesos erosivos para los diferentes años analizados, (figura 16)

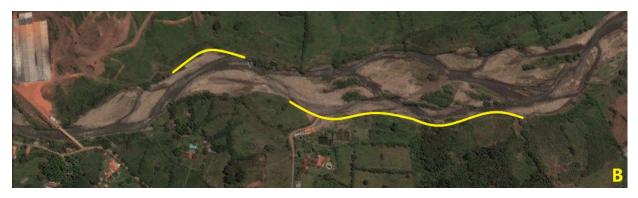
Figura 20. Tramo B del Río Supía del año 2009, las líneas amarillas muestran el límite del Rio.

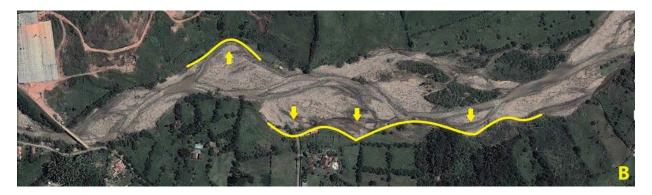
**Figura 21**. Tramo **B** del Río Supía del año 2012, las flechas indican la dirección de movimiento del Rio, migrando lateralmente hacia ambas márgenes.

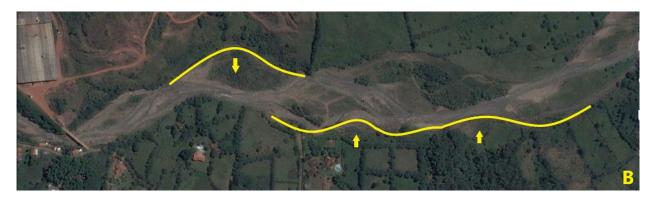
**Figura 22**. Tramo **B** del Río Supía del año 2014, las flechas indican migración a su posición inicial, quedando cubierto por vegetación las terrazas y brazos abandonados, que produjo en el año 2012.

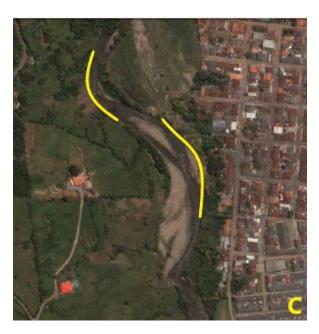
**Figura 23.** Tramo **C** del Río Supía del año 2009, a la izquierda casco urbano del municipio de Supía, las líneas amarillas muestran límite del espacio que ocupa el Rio.

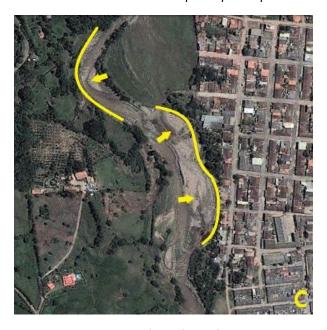
**Figura 24**. Tramo **C** del Río Supía, las flechas me indican migración lateral a ambas márgenes, involucrando parte del casco urbano del municipio de Supía.

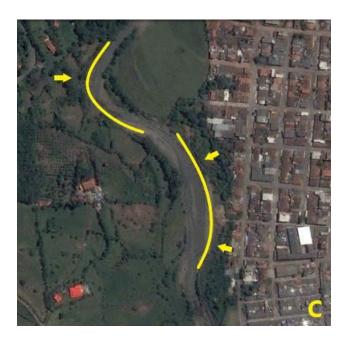
**Figura 25**. Tramo **C** del Río Supía del año 2014, se observa nuevamente la migración a la posición original, las flechas me indican el movimiento producido, quedando cubierto por vegetación las terrazas que dejo anteriormente.

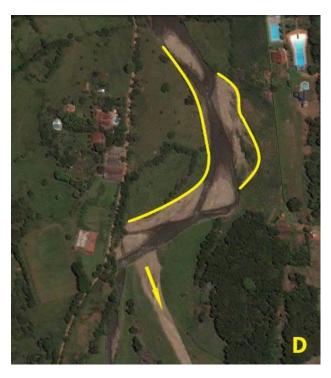
**Figura 26**. Tramo **D** del Río Supía, del año 2009, la flecha indica brazo del Río abandonado, las líneas muestran límite del Rio.

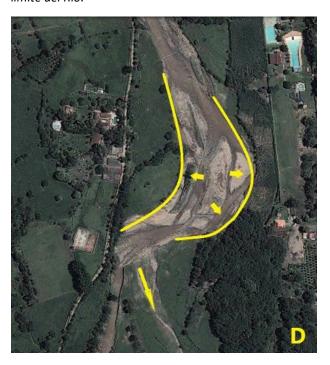
**Figura 27**. Tramo **D** del Río Supía, del año 2012, se observa migración del Río y de terrazas a ambas márgenes, las flechas indican movimiento que se produjo, la flecha larga muestra recuperación del brazo abandonado anteriormente.

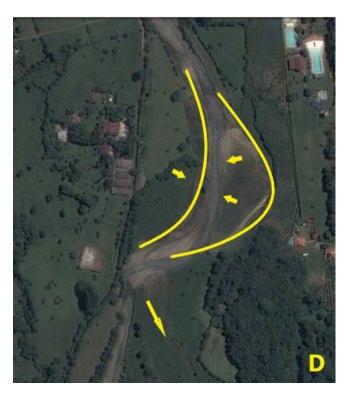
**Figura 28.** tramo **D** del Río Supía del año 2014, las líneas indican el nuevo movimiento para este año, se observa nuevamente abandonado el brazo y cubierto por vegetación

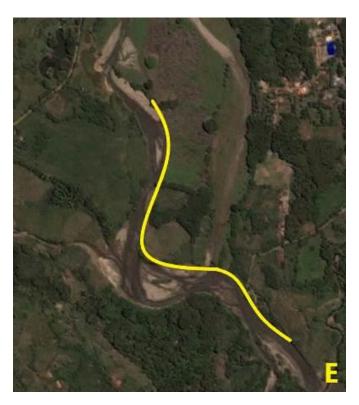
Figura 29. Tramo E del Río Supía, del año 2009la línea me muestra límite de ocupación del Rio.

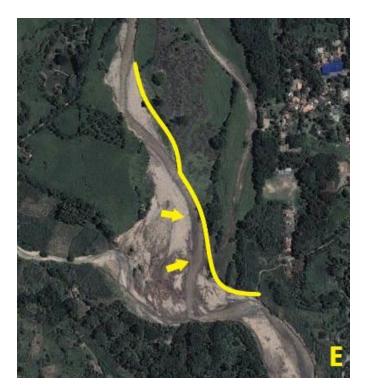
**Figura 30**. Tramo **E** del rio Supía del año 2012, las flechas indican la migración del Rio hacia el casco urbano del municipio de Supía, sector la Playita.

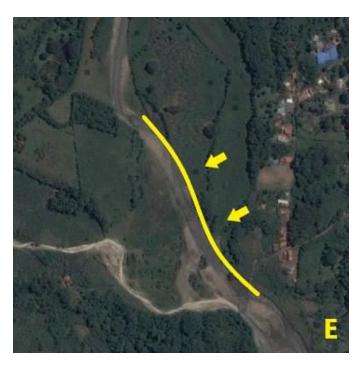
**Figura 31**. Tramo **E** del Rio Supía, del año 2014, se observa migración del Río a su posición inicial, las flechas indican el movimiento, quedando cubierto por vegetación lo que anteriormente pertenecía a llanuras de inundación.

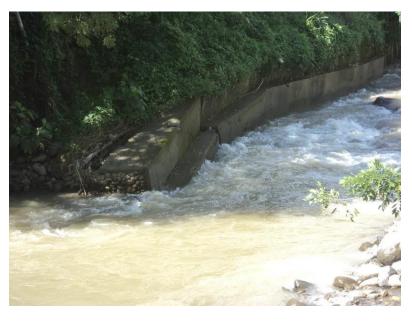
**Figura 32.** muro de contención, averiado por la acción del agua, observado en visita de campo en el mes de diciembre del año 2018.

La dinámica fluvial del rio Supía ha desencadenado procesos de socavación y de sedimentación en ambas márgenes, lo cual se ha tratado de mitigar con obras como muros de contención y jarillones que en la visita realizada en diciembre del año 2018 se observaron deteriorados y sin evidencia de seguimiento técnico (figura 32), los procesos de sedimentación son también notorios, ya que el cauce central se encuentra colmatado lo que hace que las aguas migren hacia los lados produciendo los procesos de socavación lateral.

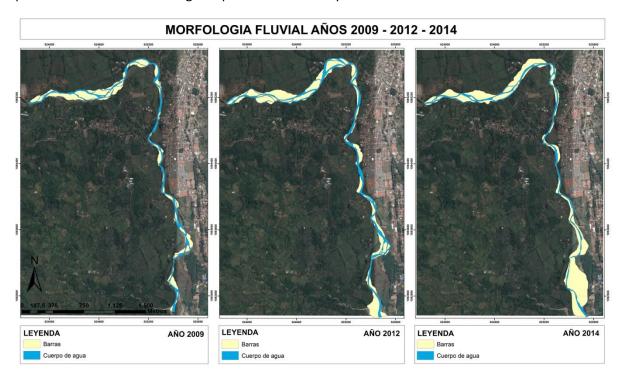
**Figura 33.** Mapa dinámica fluvial del Río Supía, tramo comprendido entre el sector "matadero" y barrio la "playita", nótese el cambio de su forma, depósito de terrazas y migración lateral izquierda.

La dinámica fluvial general del Río Supía, ha variado en los últimos años (figura 33) tendiendo a una migración lateral del cauce, erodando su margen izquierda y dejando más depósitos en la margen derecha; la margen izquierda del río, es ocupada por varios barrios de la zona urbana del municipio de Supía lo cual incrementa el riesgo de pérdidas humanas y materiales al momento de nuevas crecientes.

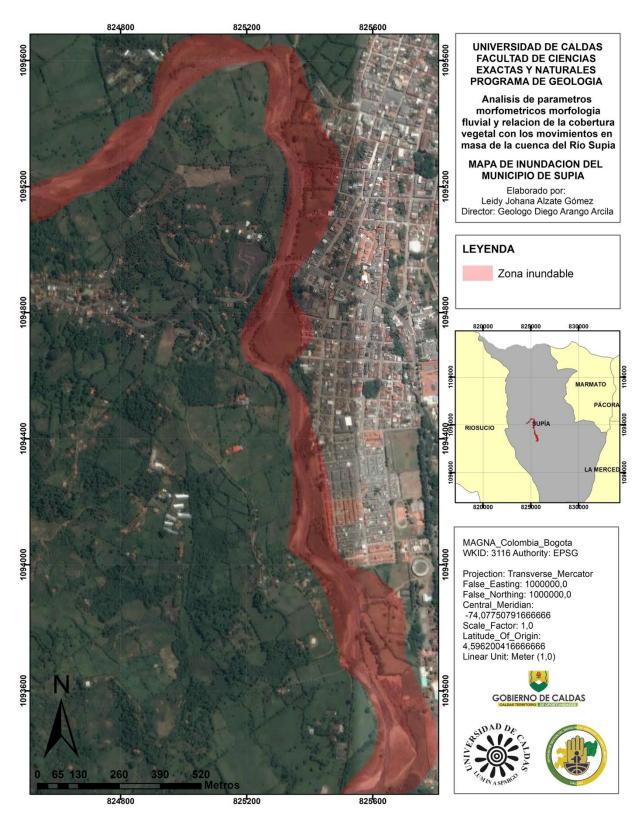
**Figura 34.** Mapa de zona inundable para el municipio de Supía, representa el área de alto riesgo de inundación a escala 1:9.000

Deacuerdo con el objetivo del presente estudio, se reconoció la necesidad de elaborar un mapa para zonas inundables Deacuerdo a las inundaciones y movimientos del rio presentados durante los años analizados (2009 – 2012 – 2014), este mapa provee información sobre eventos de inundación que ya han sucedido y posiblemente se repitan con igual o mayor intensidad, este con el fin de reconocer las zonas más vulnerables y concientizar a la comunidad sobre las áreas seguras de uso, (figura 34).
