**CARACTERIZACIÓN DEL ESCENARIO DE RIESGO POR DESLIZAMIENTO EN EL
SECTOR SALÓN ROJO DEL MUNICIPIO DE ARANZAZU, CALDAS**

**INFORME PRÁCTICA ACADÉMICA REALIZADA EN LA JEFATURA DE GESTIÓN
DE RIESGO, MEDIO AMBIENTE Y CAMBIO CLIMATICO, DE LA GOBERNACIÓN
DE CALDAS**

**Trabajo de grado modalidad pasantía presentado como prerrequisito para optar al título
de Geóloga**

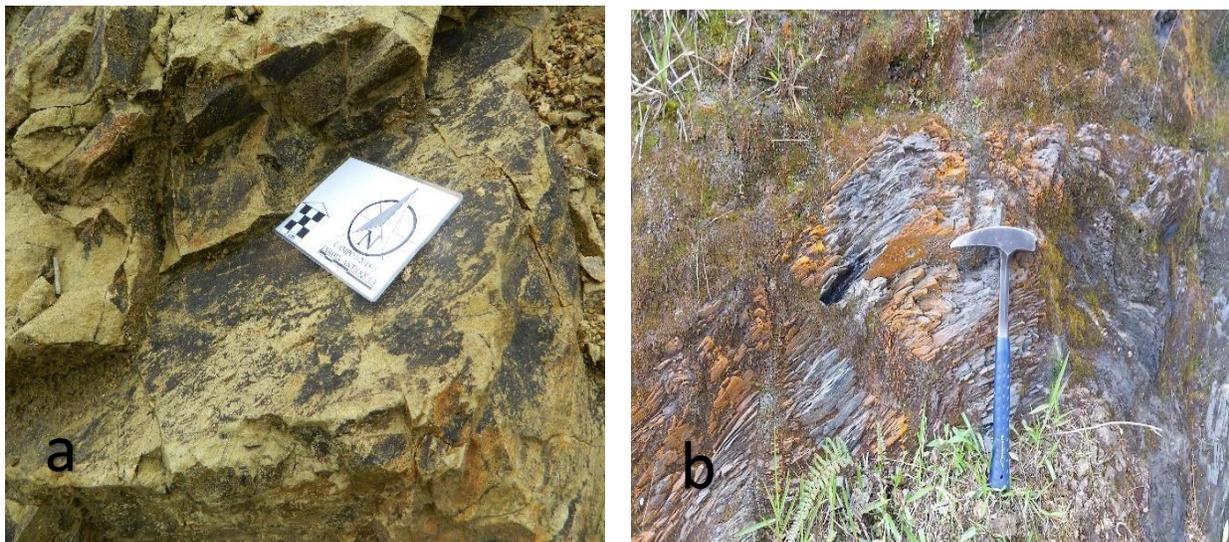
Ilustración 3. Fotografías de las rocas presentes en la zona. a) Lodolitas negras fisiles plegadas. b) arenita muy meteorizada.

Unidad que aflora en un 14 % del área de estudio específicamente en las partes bajas de las laderas cerca a los drenajes y en las laderas a los lados de la vía que comunica las veredas La Paila, Buena vista, La Meseta y Chupaderos con el municipio de Aranzazu. Esta unidad se encuentra conformada por rocas sedimentarias con predominio de arenitas grises, de tamaño de grano fino a medio; selección moderada, con matriz menor al 15%, compuesta de feldespatos 60%, fragmentos de roca 25% y cuarzo en poca proporción, la cual es clasificada de acuerdo a los triángulos de Pettijohn et al., 1987, como arenita feldespática (ilustración 3a), estas rocas en la mayor parte de la zona se presentan muy meteorizadas; y en menor proporción se encuentra lodolitas negras fisiles las cuales se observan en algunas partes locales plegadas (ilustración 3b).

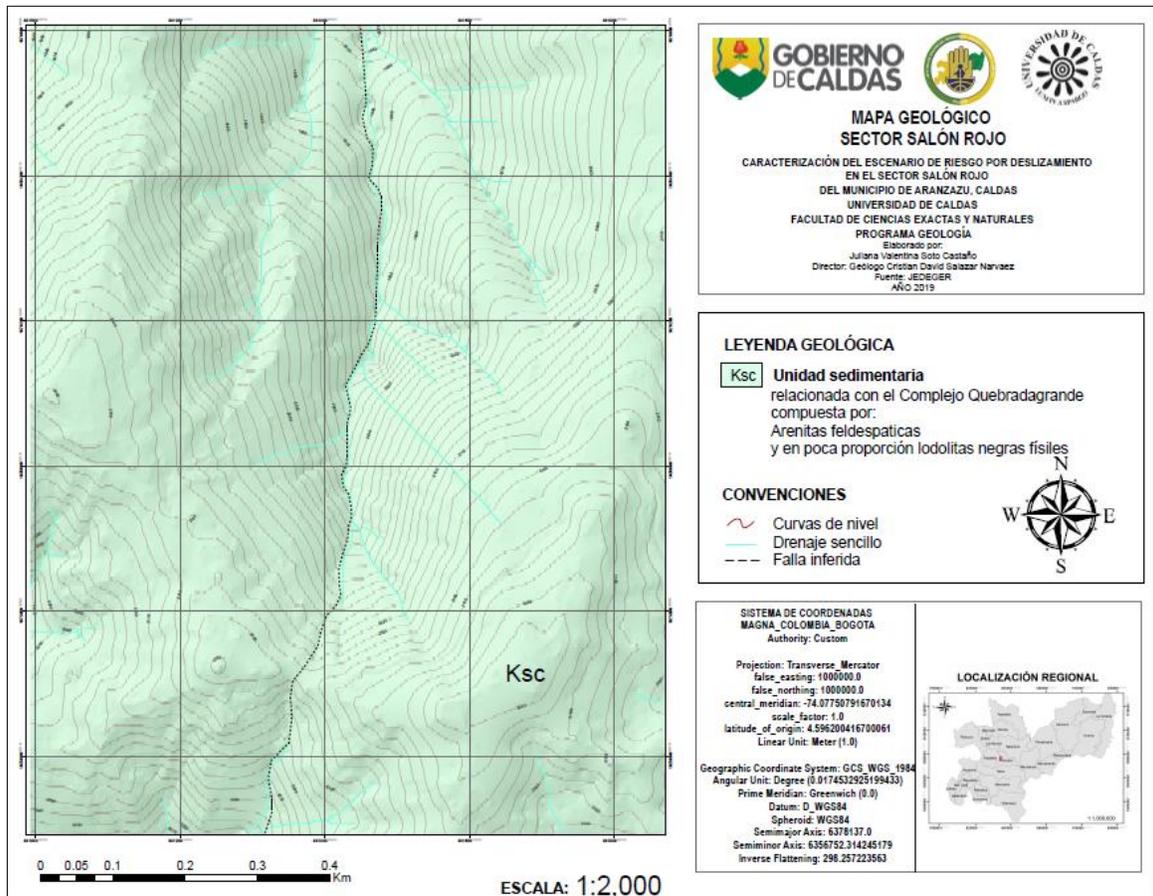
Ilustración 4. Mapa geológico de la zona de estudio sector Salón Rojo.

quedando solo una unidad relacionada con el miembro sedimentario del Complejo Quebradagrande como se muestra en la ilustración 4.

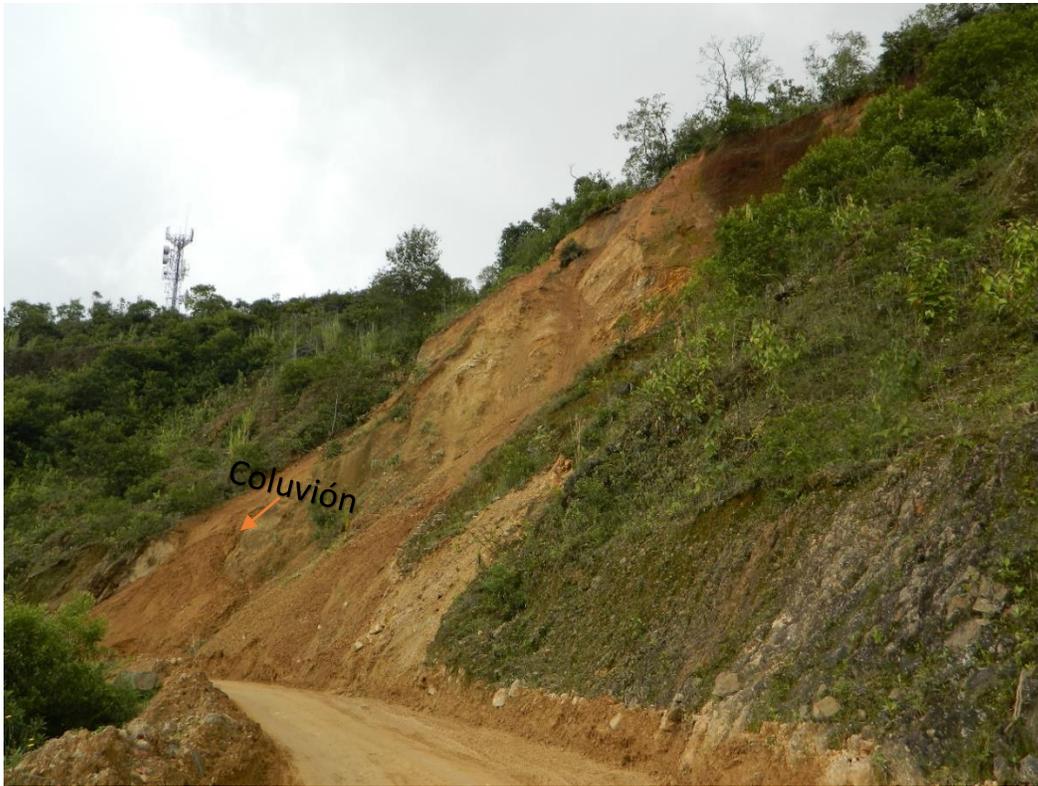
Ilustración 5. Suelo residual y Coluviones en forma de abanico en la vía.

5.2.2.1 Suelos residuales. Los suelos residuales son comunes en la zona, principalmente en la parte occidental de esta, producto de la meteorización física y química de las rocas descritas y de la erosión; en estos suelos no se aprecia las características físicas de las rocas; una evidencia de esta meteorización son los óxidos de hierro los que le dan el color rojizo producto de la descomposición de los feldspatos y de la ceniza volcánica. Estos suelos residuales en algunas partes de la zona se genera coluviones los cuales han sido definidos por Bates y Jackson (1980) en Suarez (1998), como una masa incoherente de materiales sueltos y heterogéneos, de suelo o de fragmentos de roca depositados por lavado de la lluvia, reptación o deslizamiento, comúnmente depositados en la base de las laderas. Su espesor varia de cm a más de tres metros y presentan forma de abanico en las partes bajas de la ladera y la vía (ilustración 5).

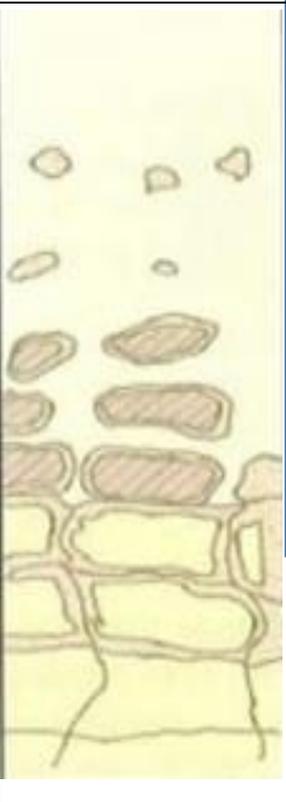
SUELO RESIDUAL	HORIZONTE I-A
	SUELO RESIDUAL JOVEN	SUELO RESIDUAL HORIZONTE I-B HORIZONTE I-C (SAPROLITO)
	CAPAS DE ROCA DESINTEGRADA	
	ROCA SANA	II-B PARCIALMENTE METEORIZADA
		III ROCA SANA

Nota: Tomado de la web en los que se representan los horizontes descritos por Vargas (1951), y Deere y Patton (1971).

El grado de meteorización en la zona se establece a partir de los perfiles generalizados de Deere & Patton (1971) y Vargas (1951), (Tabla 1). Este grado es importante definir para comprender la dinámica evolutiva y el funcionamiento de los suelos, además de que interviene en la estabilidad de las laderas al igual que en las propiedades físicas y mecánicas de las rocas.

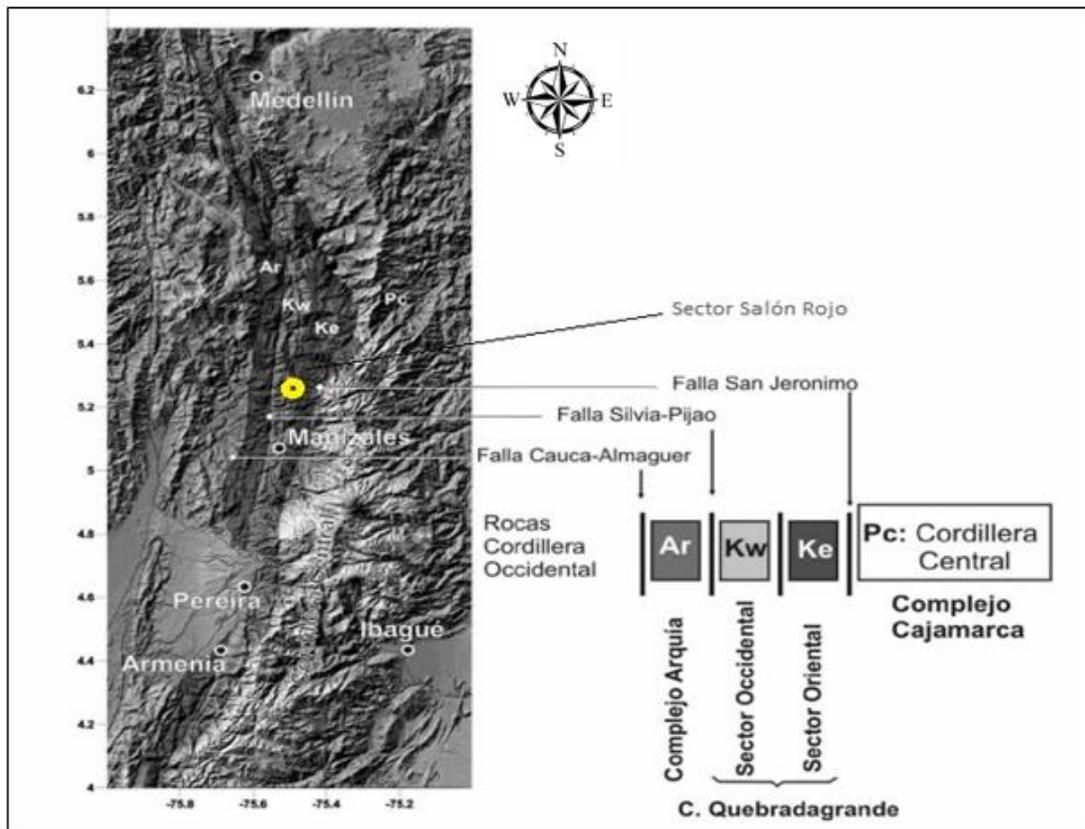
Ilustración 6. Fallas asociadas a la zona de estudio, tomado y modificado de moreno et al., 2008.

Moreno et al., 2008 indican que el Complejo Quebradagrande está constituido por una serie de bloques estructurales alineados norte-sur cuya característica común es poseer una asociación de sedimentitas marinas y un basamento oceánico de edad Cretácica Temprana; y se encuentra limitado al este por la falla San Jerónimo que lo separa del Complejo Cajamarca y al occidente por la falla Silvia-Pijao, que lo separa del Complejo Arquía (ilustración 6).

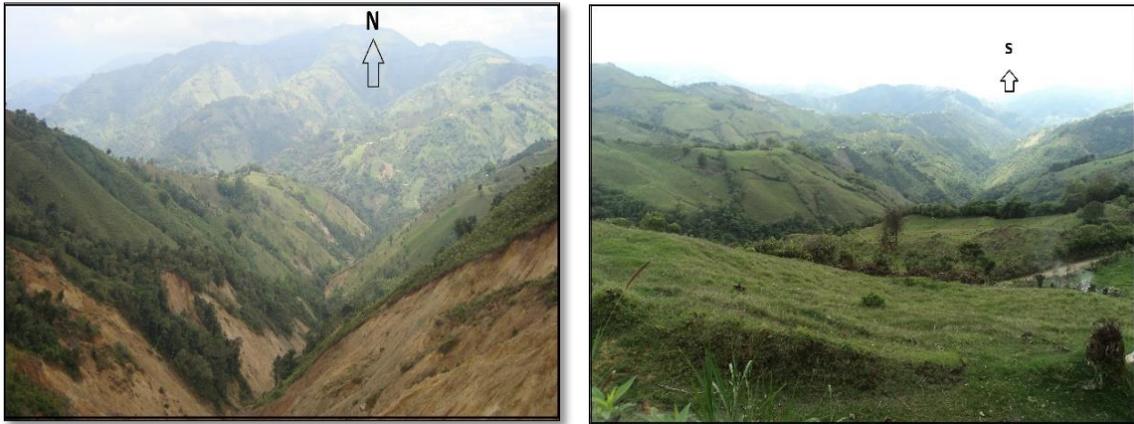
Ilustración 7. Lineamiento asociado a una de las fallas pertenecientes al Sistema de Fallas de Romeral visto hacia el N y S, en sus costados la evidencia de procesos erosivos asociados a este lineamiento.

- Lineamiento topográfico y fotogeológico (ilustración 7).
- Silleta de falla.
- Comportamiento frágil de las rocas, evidenciado por el alto grado de diaclasamiento en las arenitas.
- Pliegues presentados en las lodolitas.
- Fracturamiento

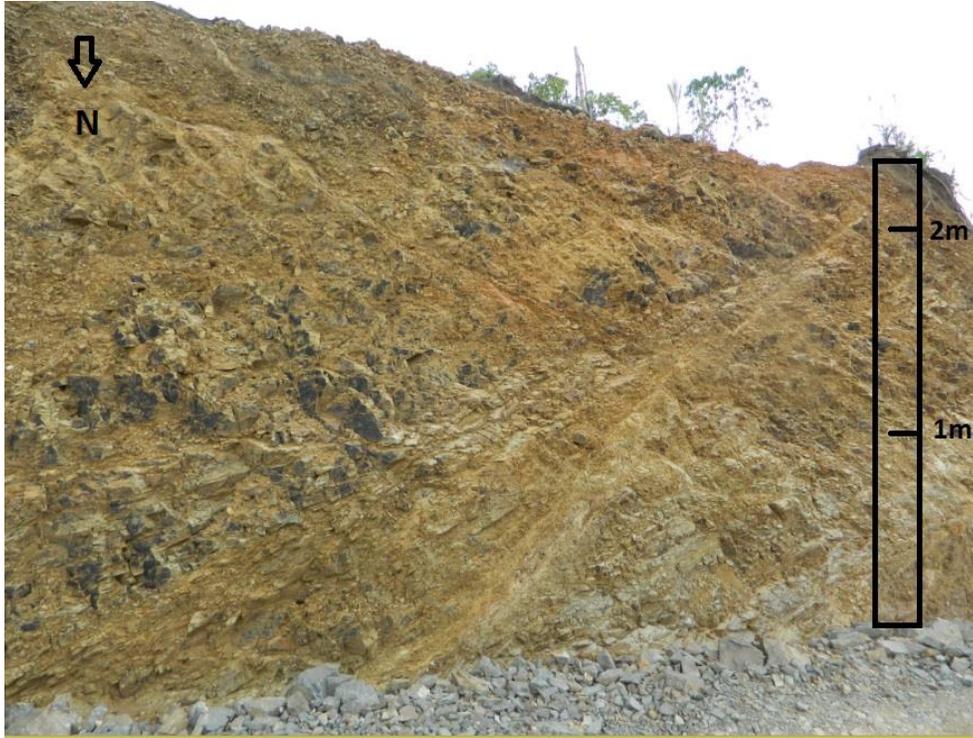
Ilustración 8. Fotografía que muestra la intensidad del fracturamiento y algunos posibles planos de fallas locales, evidenciando también que no se logra definir un plano de estratificación.

- Fallas locales evidenciadas por pequeños desplazamientos (ilustración 8).

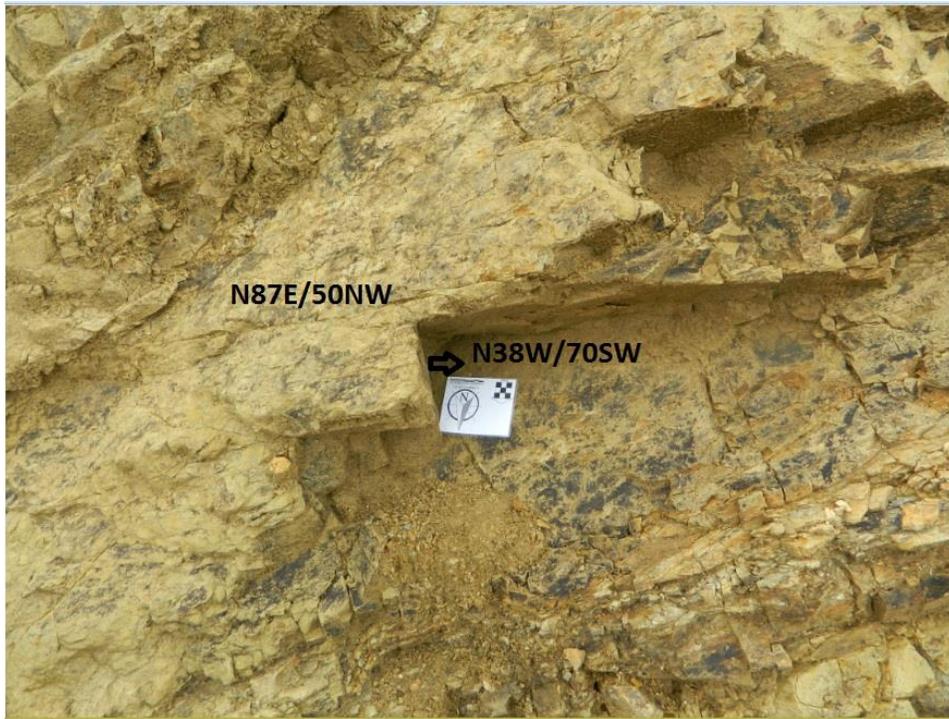
Ilustración 9. Fotografía de la disposición de familia de diaclasas más representativa y continua en la zona.

- Diaclasas, de las cuales se reconoce tres grupos o familias de estas susceptibles a colapso con orientación N87E/50NW, N38W/70SW y N59E/34SE (ilustración 9).

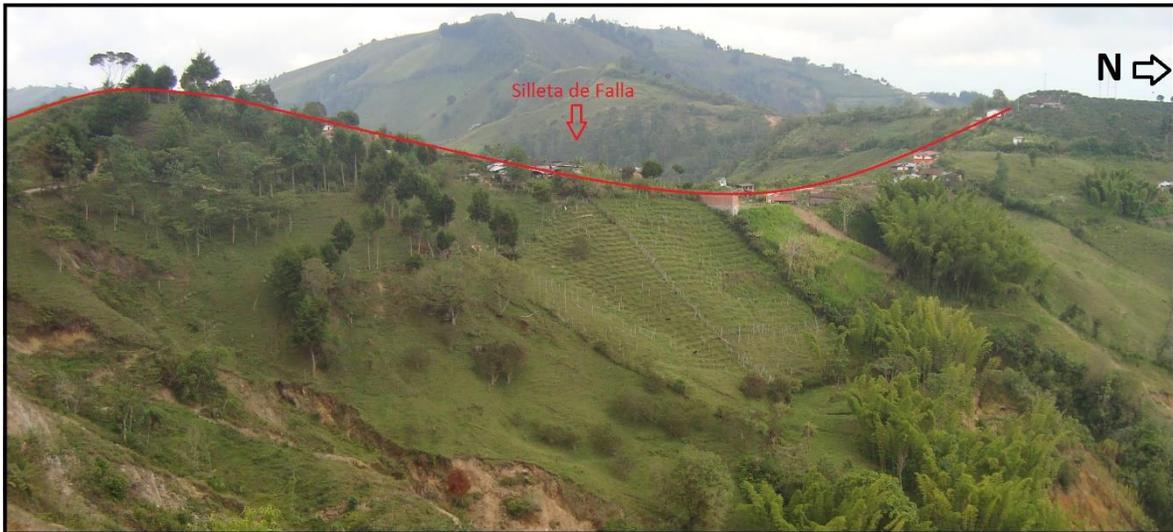
Ilustración 10. Panorámica en la que observa algunas casas del sector Salón Rojo sobre una silleta de falla.

7.1.1 Ambiente estructural. La zona se caracteriza como activa al relacionarse con la dinámica endógena de la tierra en este caso con tectonismo fallado, y como resultado se origina: Laderas erosiónales activas, desplazamientos, silleta de falla (ilustración 10), levantamientos y hundimientos creando la disposición básica del relieve.

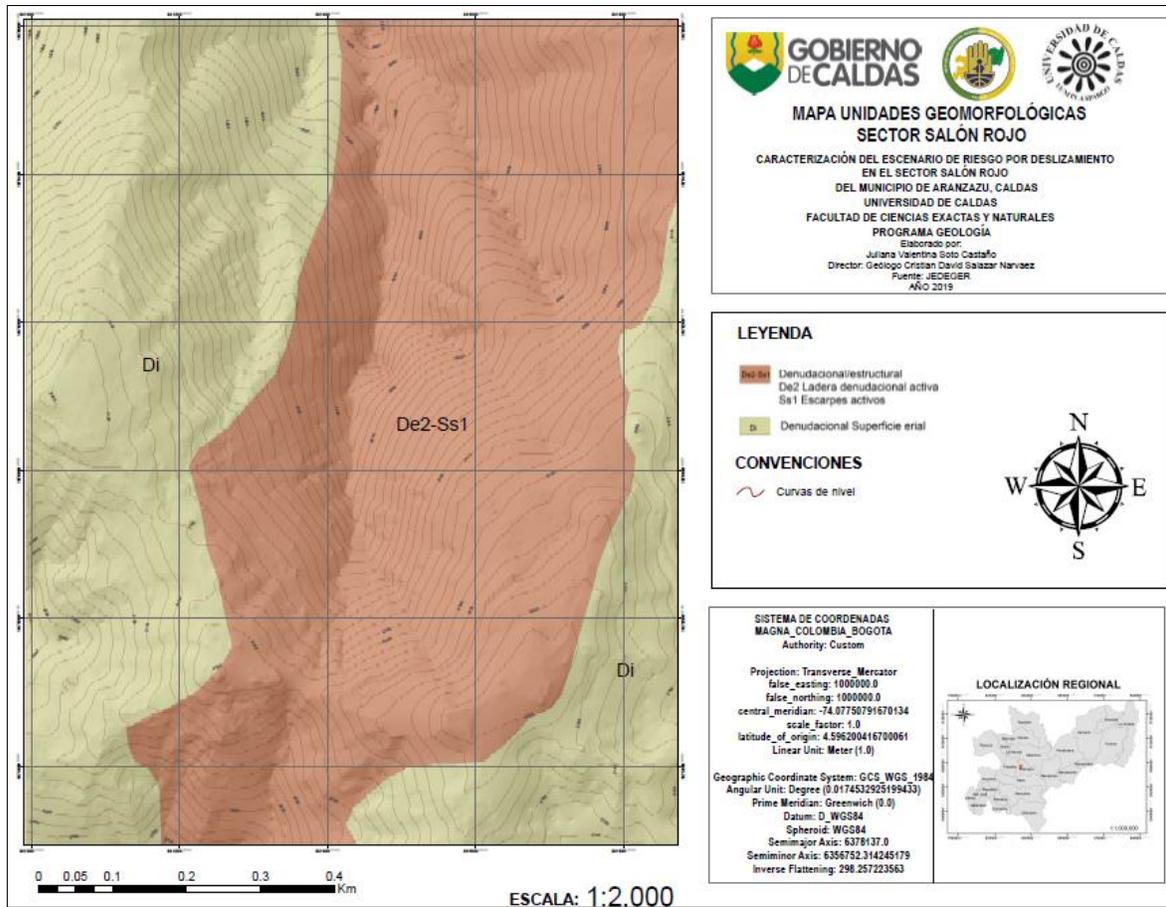
Ilustración 11. Mapa unidades geomorfológicas en el sector Salón Rojo.

A partir de esta clasificación se reconoce para la zona de estudio tres tipos de unidades, dos unidades que se relacionan en la parte central del área de estudio (De2 y Ss1) y la otra unidad (Di) hacia los lados de esta, como se muestra en la ilustración 11 (Mapa de unidades geomorfológicas).

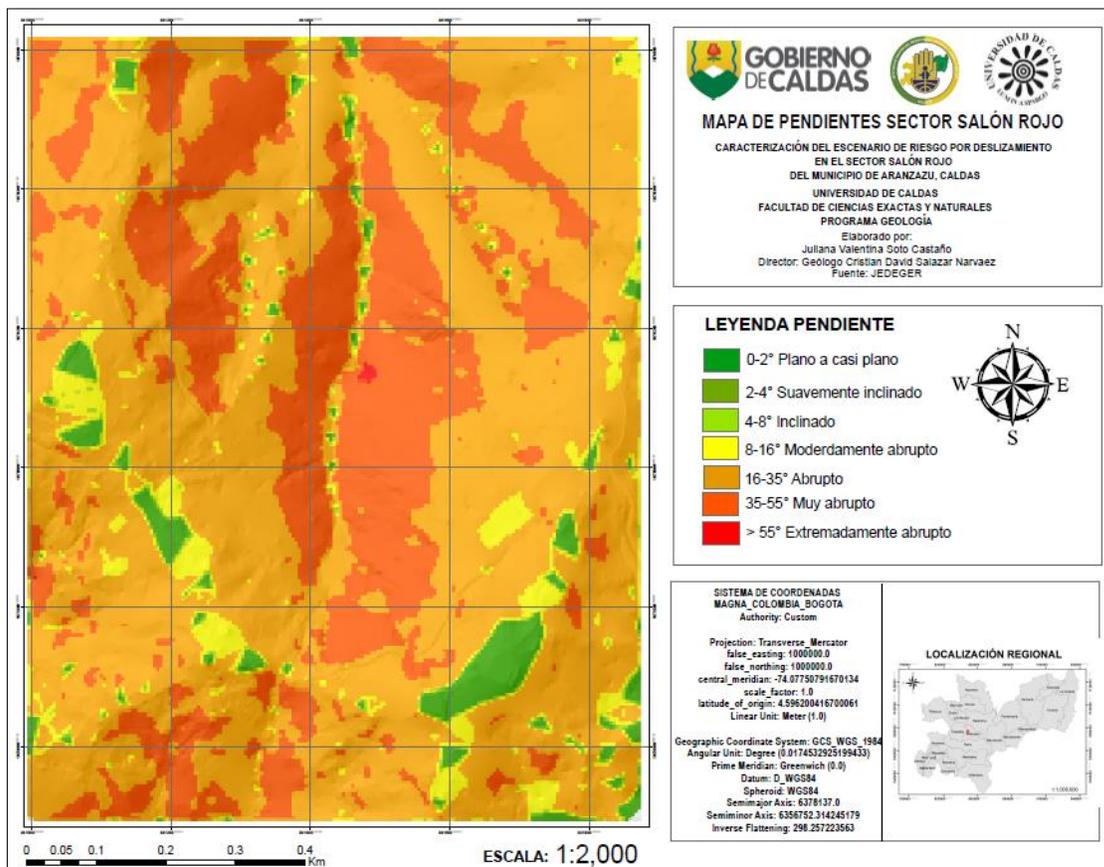
Ilustración 12. Mapa de pendientes en el sector Salón Rojo.

La pendiente se puede considerar como un factor importante en la ocurrencia de movimientos en masa en la medida en que se relaciona directamente con las tensiones de corte tangencial y normal en los materiales superficiales, e influye también en la distribución de agua en las laderas, (Santacana 2001). A partir del modelo digital del terreno se obtuvo el mapa de pendientes el cual fue clasificado según la tabla de rangos de pendientes utilizados con el propósito de análisis y zonificación de amenazas por movimiento en masa de Van Zuidam (1986).

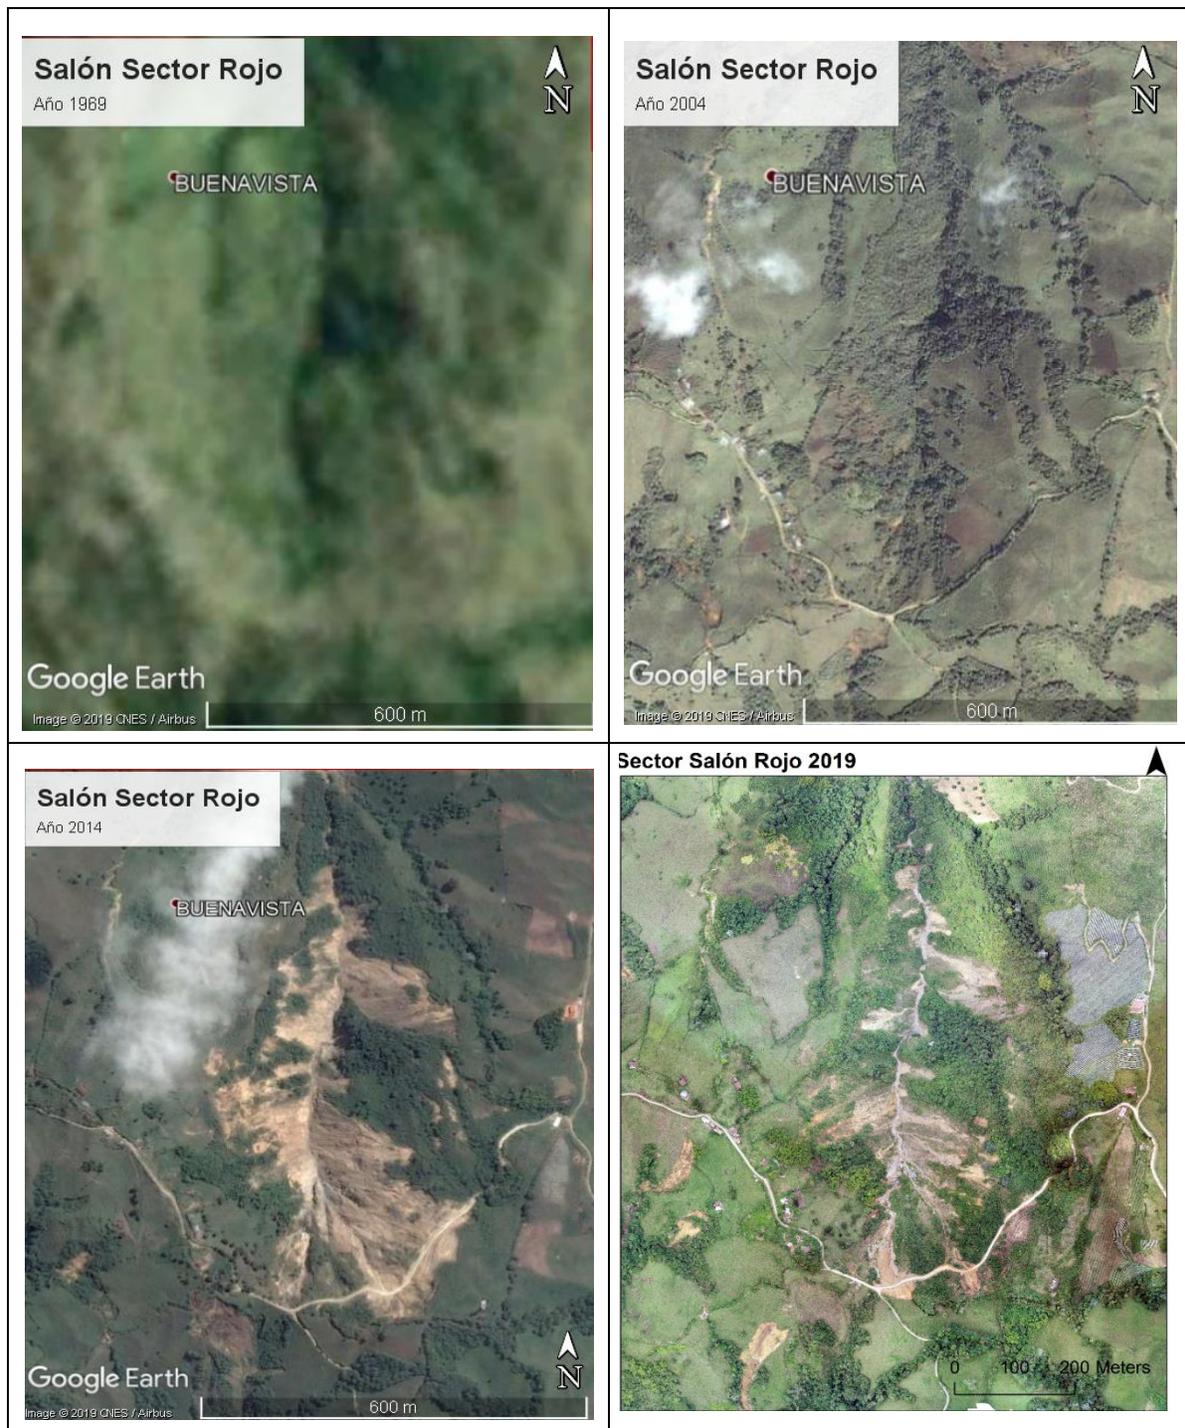
Ilustración 13. Multitemporal de imágenes para el sector Salón Rojo. Fuente: JEDEGER y google earth.

Teniendo como base el catalogo multitemporal del sector Salón Rojo fue posible realizar la superposición de los procesos morfodinámicos de la zona para estos años como se representa en la ilustración 14.

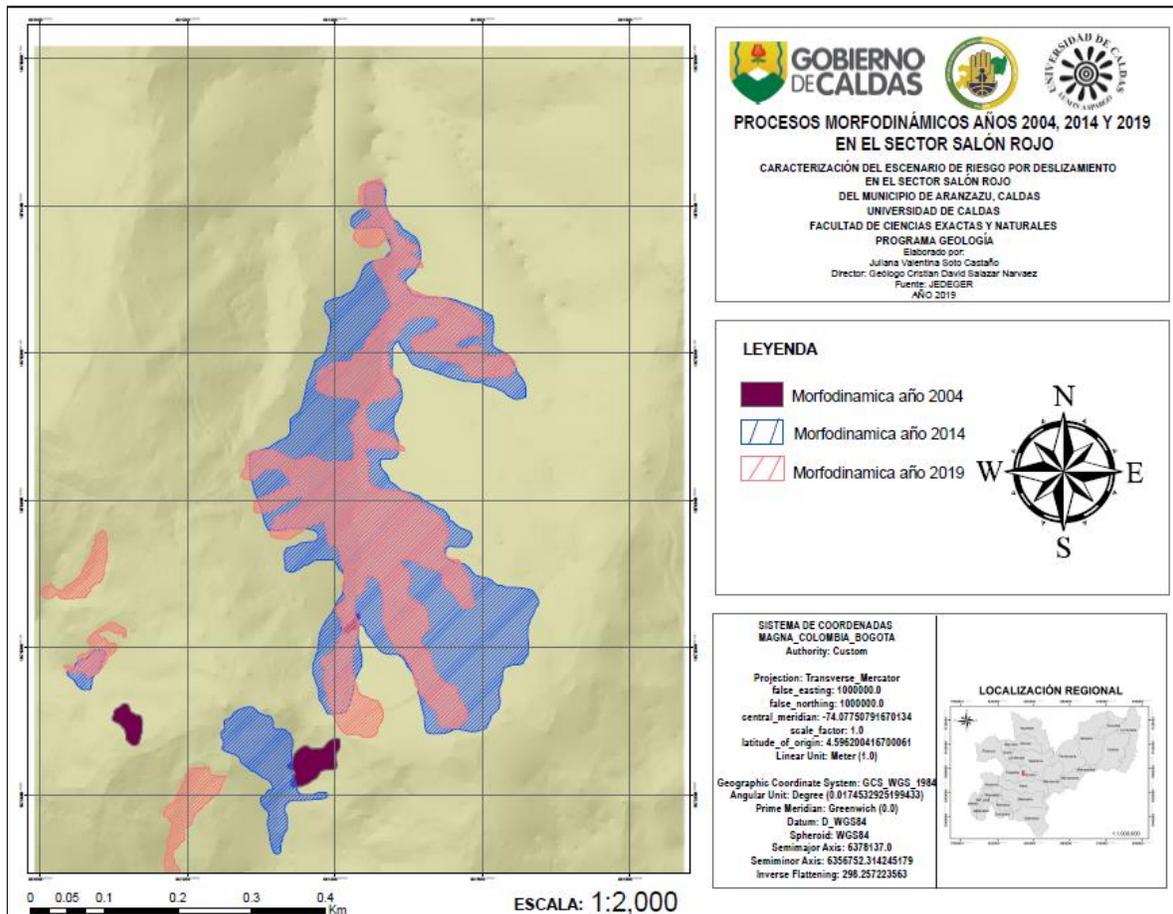
Ilustración 14. Mapa multitemporal de procesos morfodinámicos en el sector Salón Rojo.

Entre los años 2004 y 2014 se evidencia el peor escenario para la zona ocasionado por procesos morfodinámicos, dejando un 14% del área con tierras desnudas degradadas.

También se presenta para estos años disminución de la población, mayor porcentaje de bosque 30% y el inicio de algunos cultivos. Para el año 2014 los procesos morfodinámicos se ven representados en un área de tierras desnudas degradadas de $137.275 m^2$.

El área de tierras desnudas degradadas para el año 2019 es de $77.472 m^2$, indicando un menor valor que para el año 2014 y una recuperación de $59.803 m^2$.

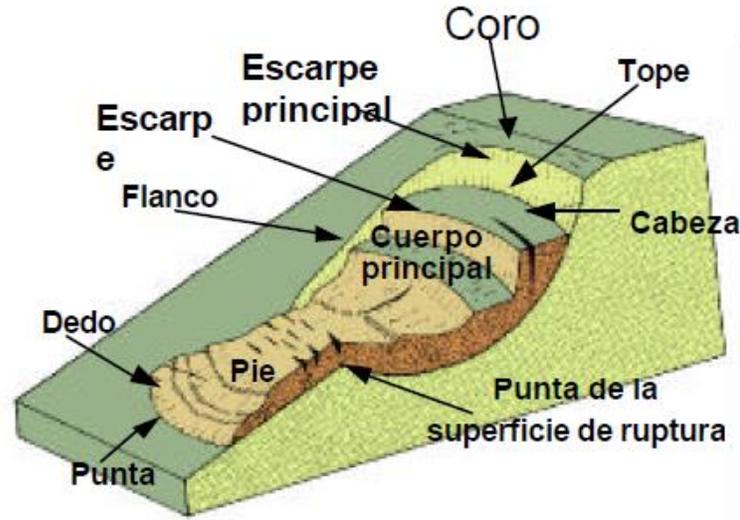
Ilustración 15. Partes de un deslizamiento (Varnes, 1978).

Un deslizamiento comprende una variedad de procesos que dan como resultado movimiento hacia abajo o hacia afuera de una masa, roca o detritos que conforman la ladera a lo largo de una superficie de ruptura bajo la influencia de la gravedad, y pueden ser detonados por lluvias o sismos.

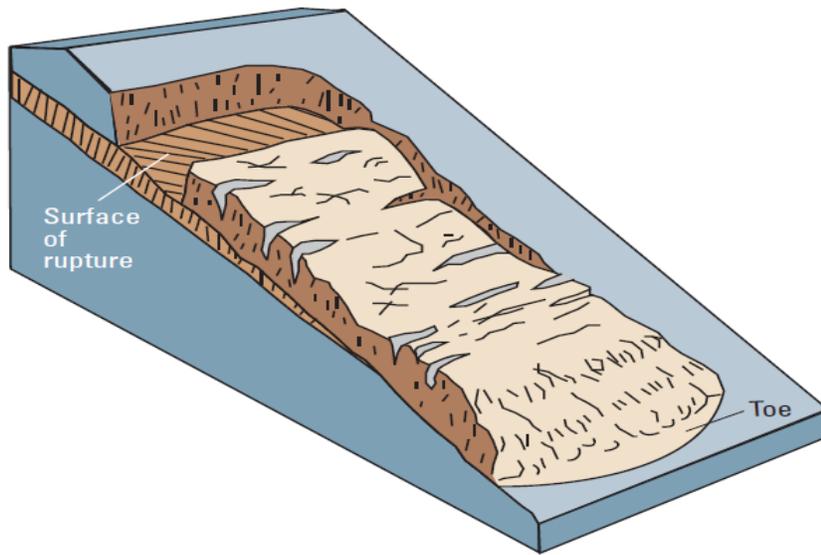
Ilustración 16. Esquema de un deslizamiento traslacional tomado de Cruden, D.M, and Varnes, D.J., 1996, 9. Landslide types and processes en USGS.

Es un desplazamiento a lo largo de una superficie de ruptura planar, que puede ser escalonada y está controlada estructuralmente. En la corona, la masa puede estar separada del terreno estable por una enorme grieta de tensión. Hay movimientos traslacionales de roca, de bloques de roca, de detritos y bloques de tierra, los cuales suelen ser extremadamente rápidos, sobre todo si la superficie de falla posee un alta pendiente Cruden y Varnes (1996). Las ilustraciones 16 y 17 representan este tipo de deslizamiento y algunas de sus partes.

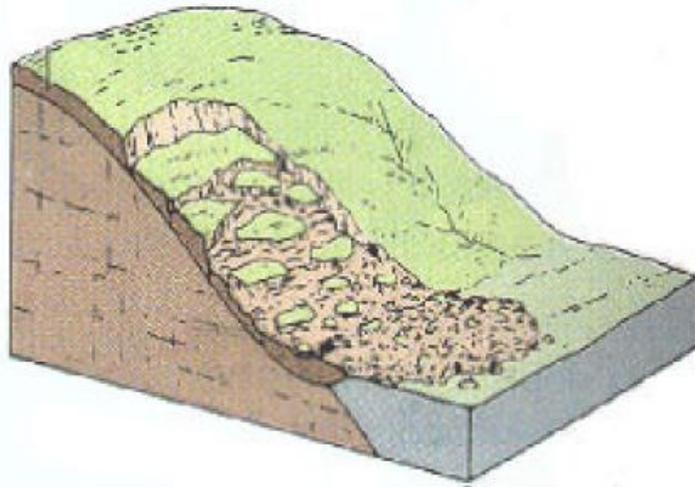
Ilustración 17. Deslizamiento traslacional (Skinner y Porter 1992).

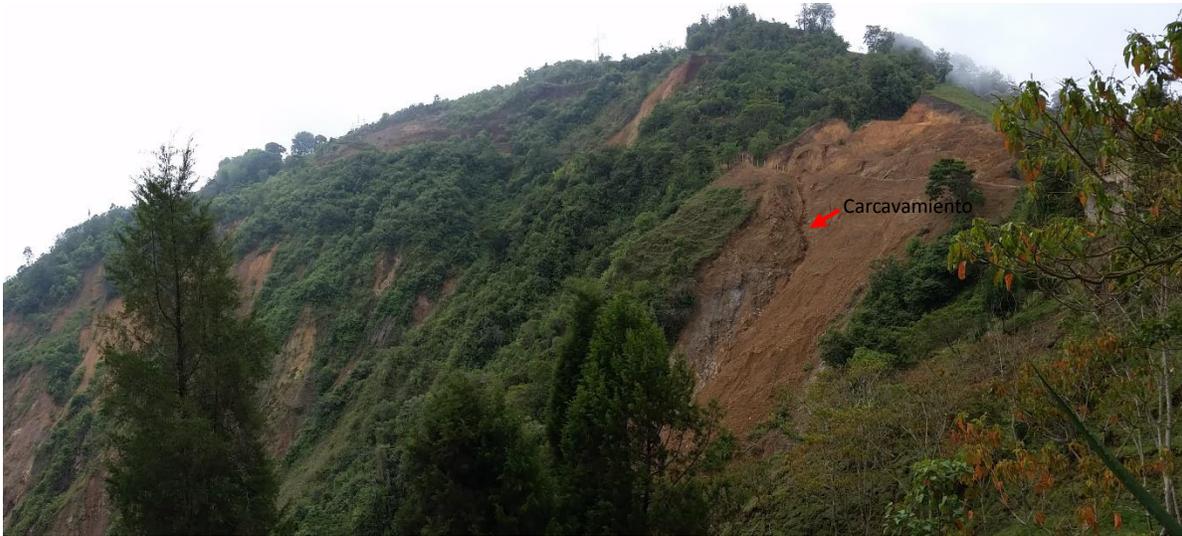
Ilustración 18. Panorámica deslizamientos traslacionales, desprendimiento del suelo y evidencia de la profundidad del Carcavamiento en el sector Salón Rojo.

Las ilustraciones número 18 y 19 muestran la serie de deslizamientos de tipo traslacional en el sector Salón Rojo, algunas de sus partes y la afectación por pérdida de cobertura a causa de la erosión en la zona.

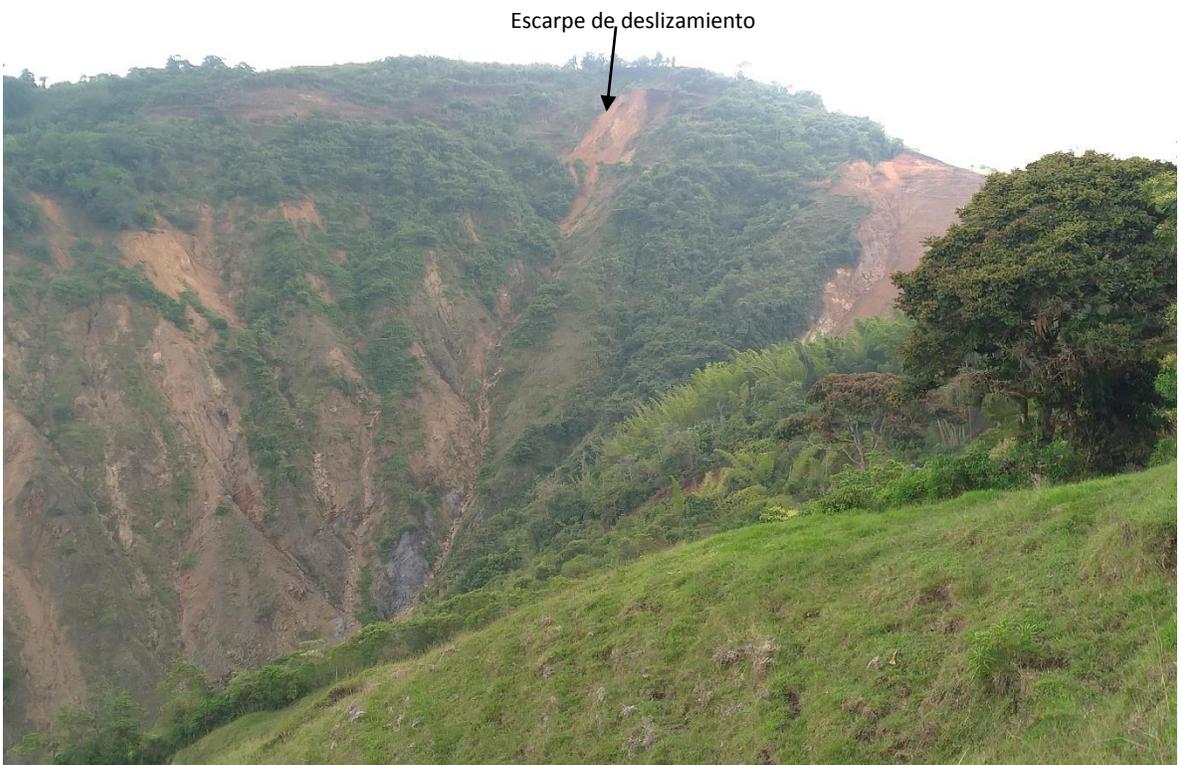
Ilustración 19. Deslizamientos traslacionales, desprendimiento de suelo y cárcavas en el sector Salón Rojo.

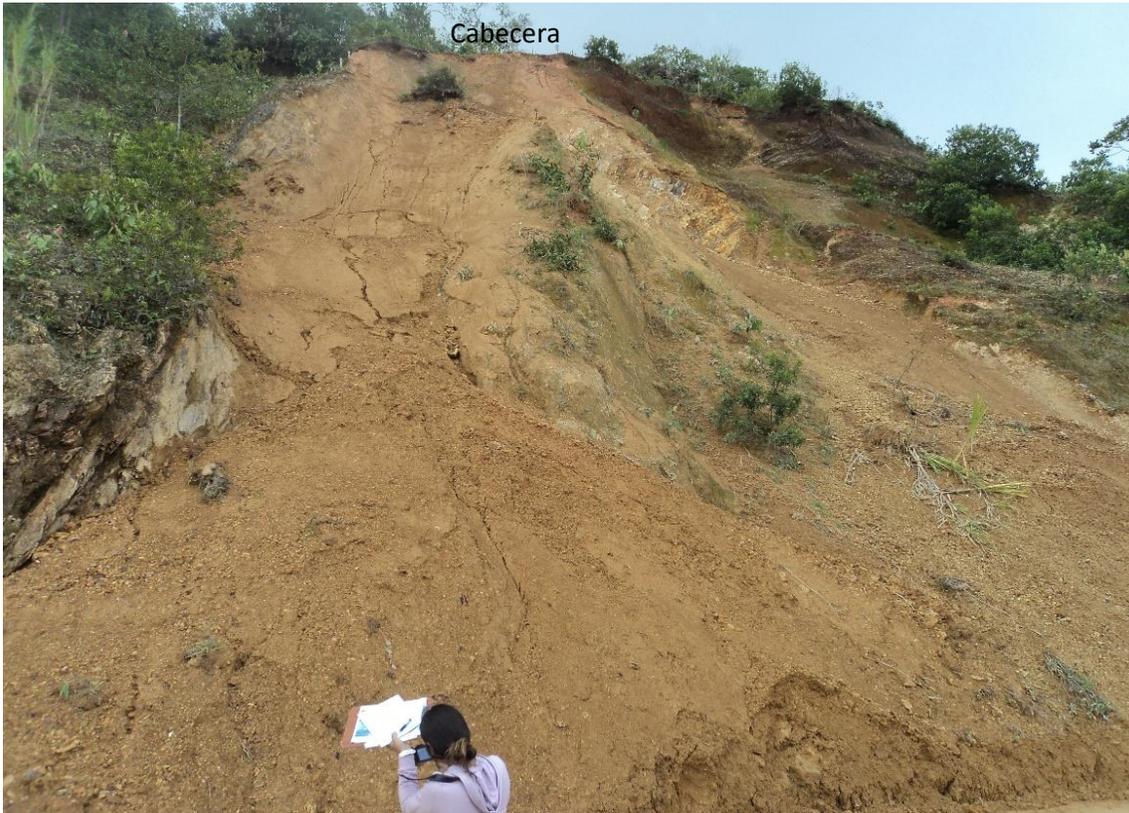
Ilustración 20. Desprendimiento de suelo formando coluvión en el sector Salón Rojo.

Algunos de los deslizamientos generados en los suelos residuales en la zona generan depósitos en forma de coluviones en partes de la vía principalmente hacia la parte oriental de la zona (ilustración 20).

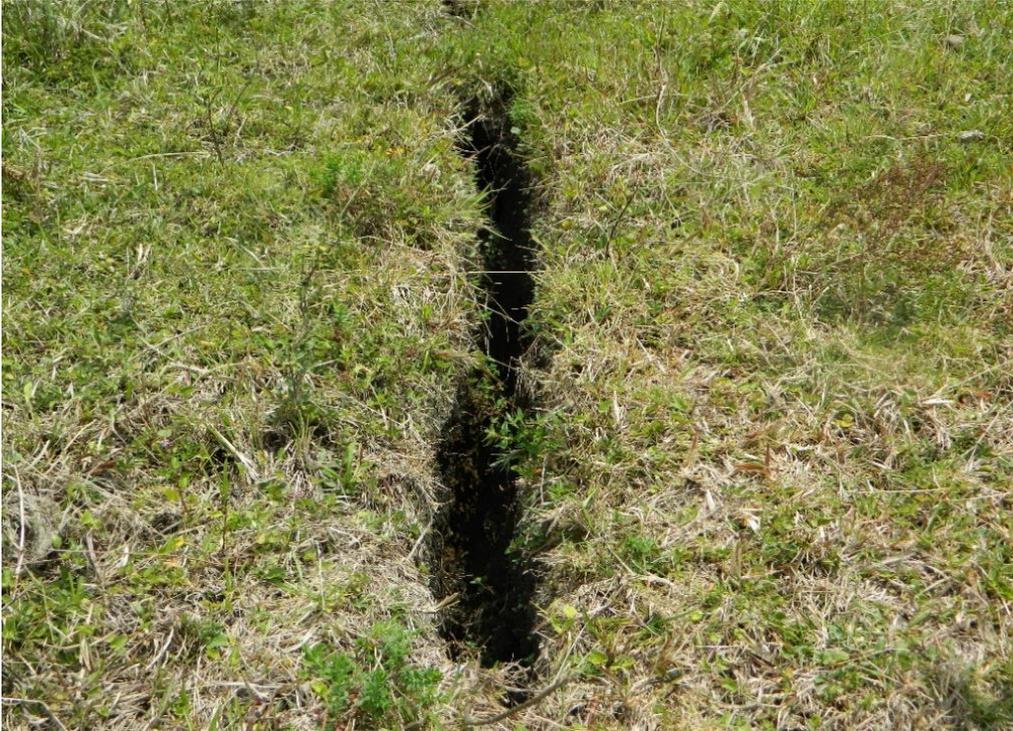
Ilustración 21. Fotografía que muestra las grietas en la parte superior del deslizamiento.

Las grietas en la corona del deslizamiento (ilustraciones 21 y 22) alcanzan valores de ancho de 25 cm, lo que a lo largo se podría convertir en el escarpe principal de un deslizamiento y que en la actualidad se han convertido en otro tipo de peligro para las personas y animales del sector.

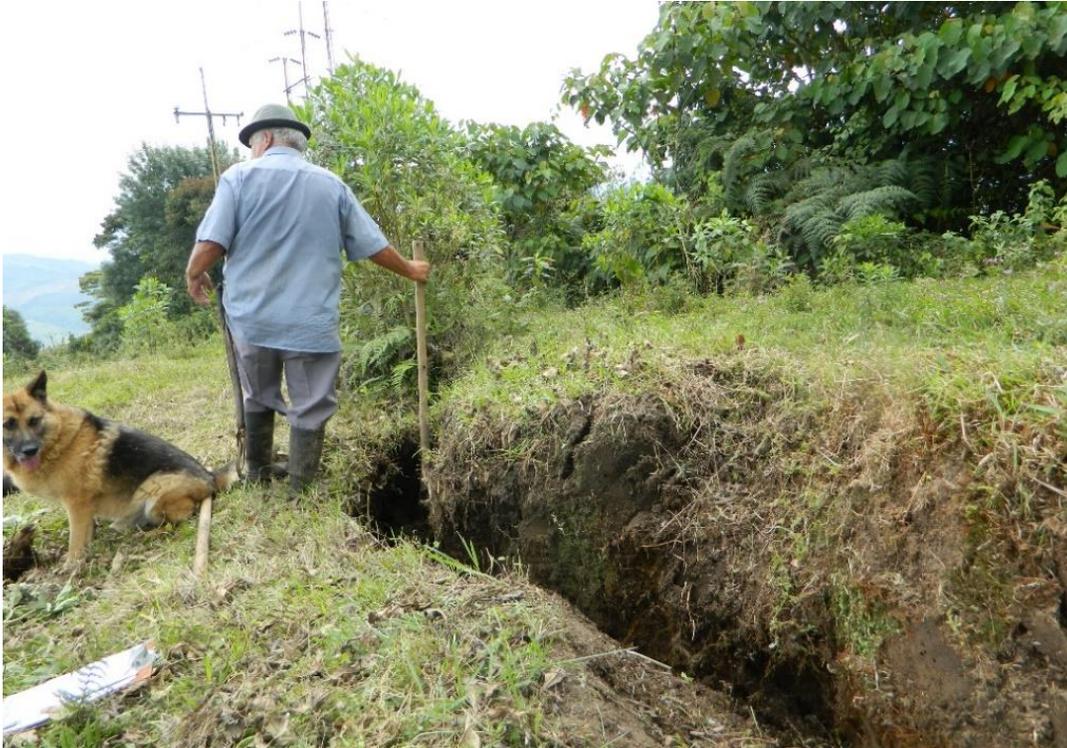
Ilustración 22. Fotografía de las grietas siendo niveladas por personas de la comunidad para evitar accidentes del ganado.

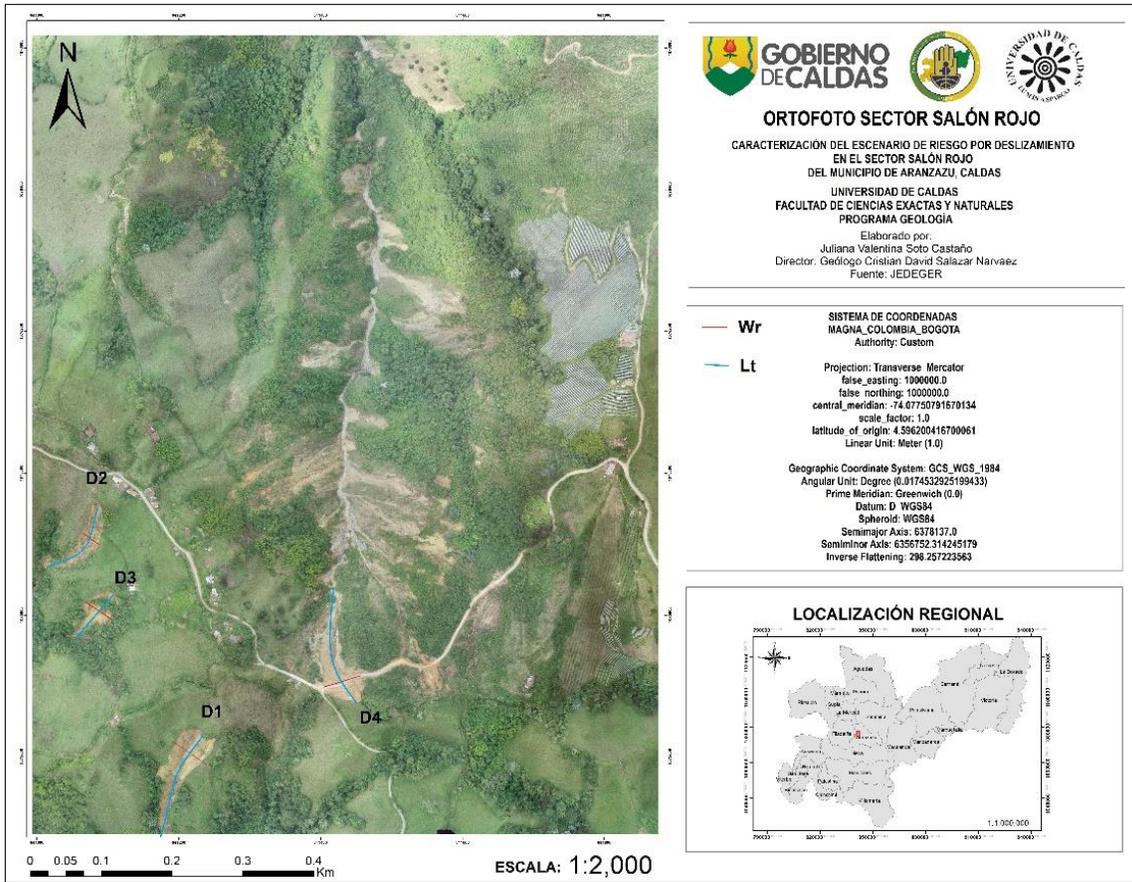
Ilustración 23. Ortofoto del sector Salón Rojo donde se analiza algunas de las dimensiones de los deslizamientos.

- 1. Ancho de la superficie de falla W_r :** Ancho máximo entre los flancos del deslizamiento perpendicularmente a la longitud.
- 2. Longitud total L :** Distancia mínima desde la punta a la corona del deslizamiento.

Deslizamiento (D)	Ancho de la superficie de falla (W_r)	Longitud total (L_t)
1	51.76 m	169.41 m
2	28.24 m	127.06 m
3	47.06 m	94.12 m
4	75.29 m	211.76 m

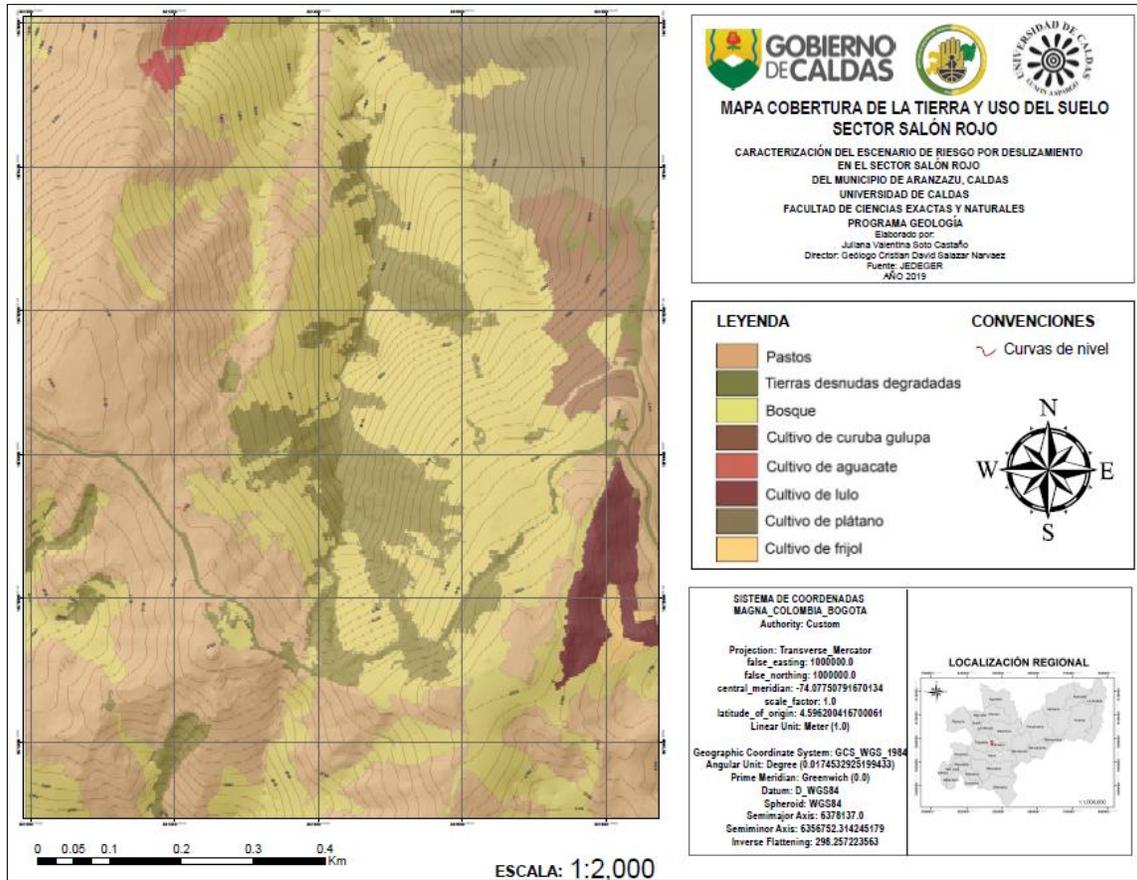
Ilustración 24. Mapa cobertura y uso del suelo en el sector Salón Rojo

Para llevar a cabo esta clasificación se hizo una zonificación a partir del trabajo de campo y la ortofoto generando el mapa de cobertura y uso del suelo (ilustración 24).

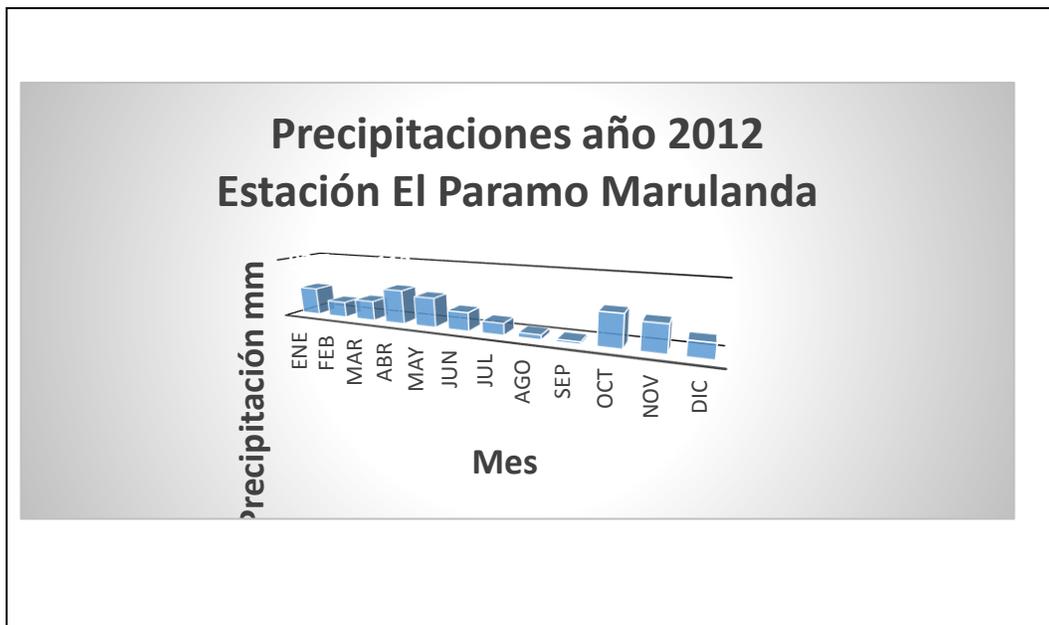
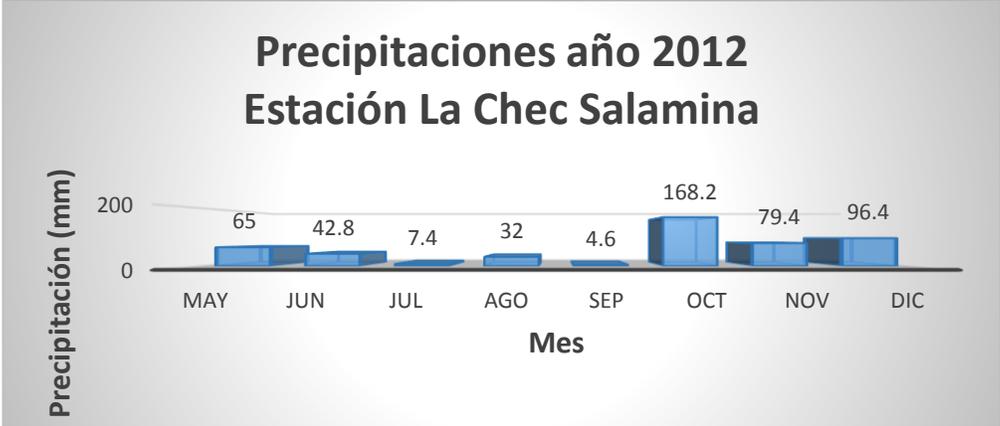
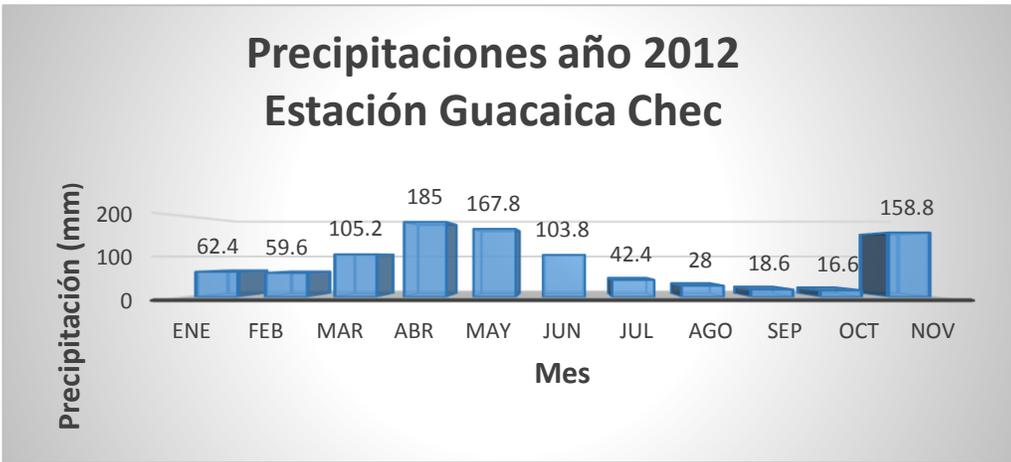
Graficas de tres estaciones meteorológicas cercanas a la zona de estudio que ayudan a determinar las épocas más húmedas para el año 2012.
