**CARACTERIZACIÓN DEL ESCENARIO DE RIESGO POR DESLIZAMIENTO EN EL
SECTOR SALÓN ROJO DEL MUNICIPIO DE ARANZAZU, CALDAS**

**INFORME PRÁCTICA ACADÉMICA REALIZADA EN LA JEFATURA DE GESTIÓN
DE RIESGO, MEDIO AMBIENTE Y CAMBIO CLIMATICO, DE LA GOBERNACIÓN
DE CALDAS**

**Trabajo de grado modalidad pasantía presentado como prerrequisito para optar al título
de Geóloga**

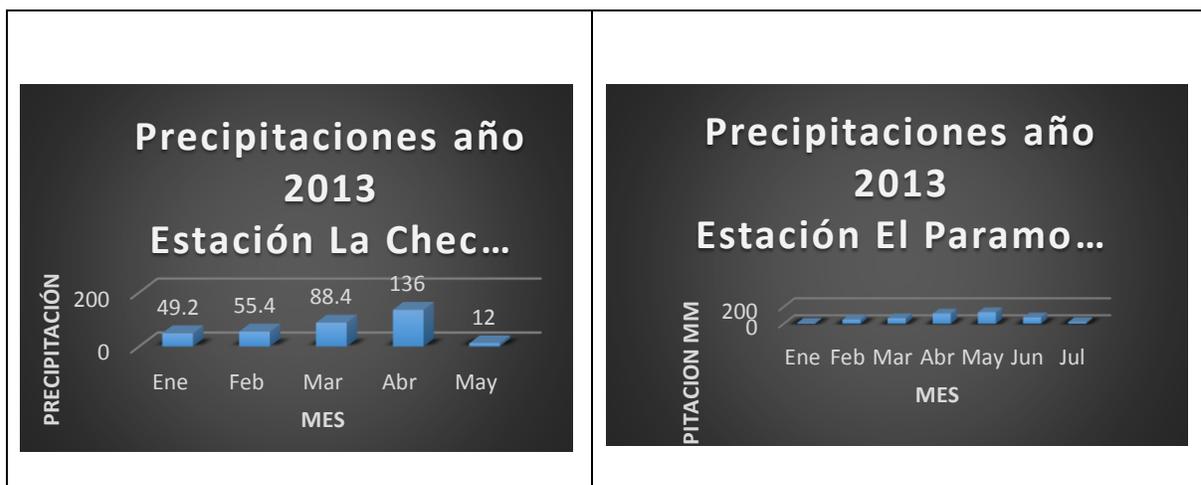
Tabla 8

Graficas de precipitación de estaciones cercanas al área de estudio para el año 2013. Datos tomados del IDEA (CDIAC)

A partir de las siguientes graficas definidas por el IDEAM se puede precisar que las precipitaciones han venido aumentando al paso de los años y en el que la media mensual comprende entre los 100 y 400 mm para los años 2000 a 2010, lo que se relacionaría con la aparición de los deslizamientos en el sector Salón Rojo comprendidos entre los años 2004 a 2014.

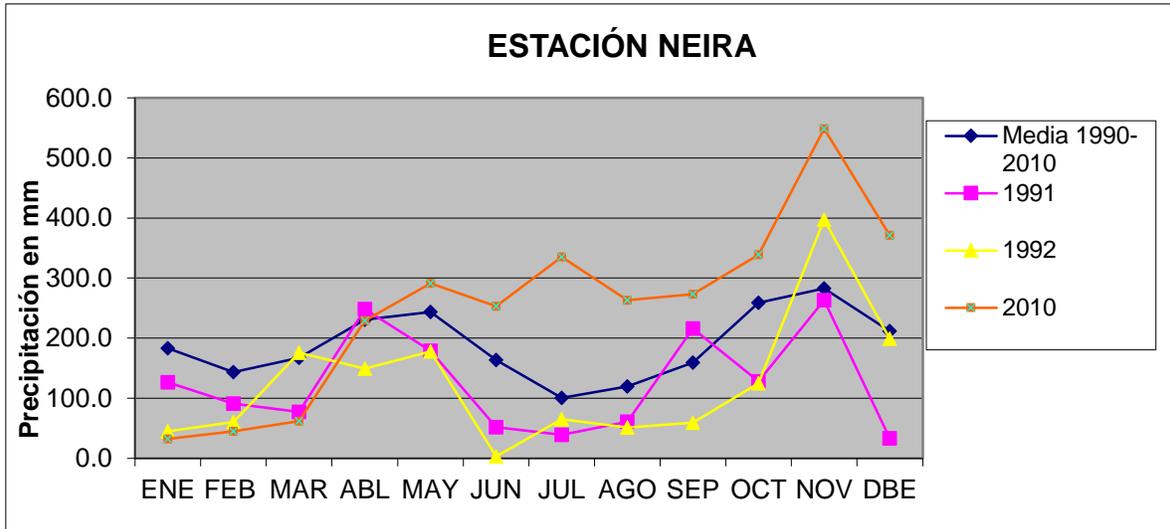
Grafica de las precipitaciones reportadas en la estación Neira para diferentes años, fuente IDEAM

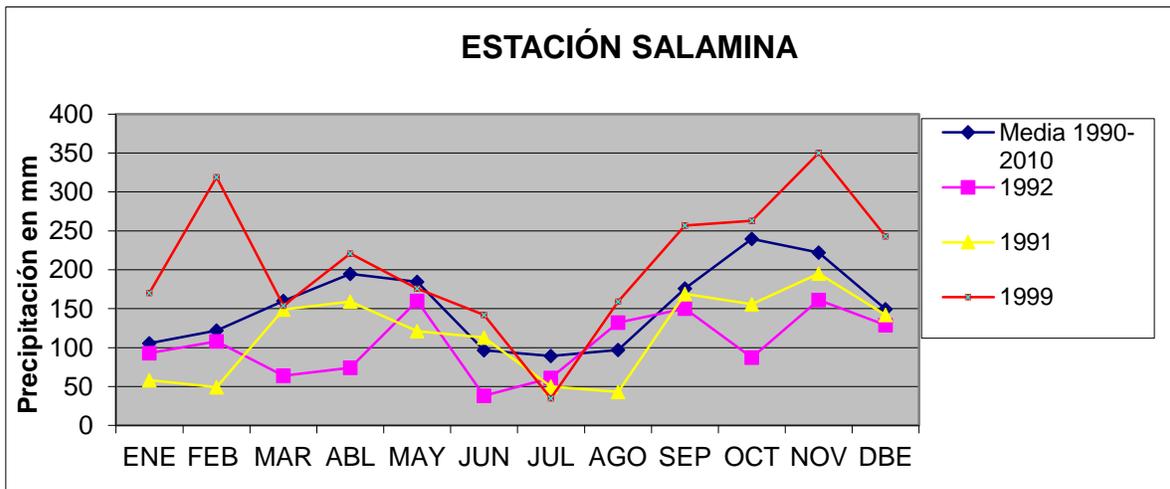
Tabla 10

Grafica de las precipitaciones reportadas en la estación Salamina para diferentes años, fuente IDEAM

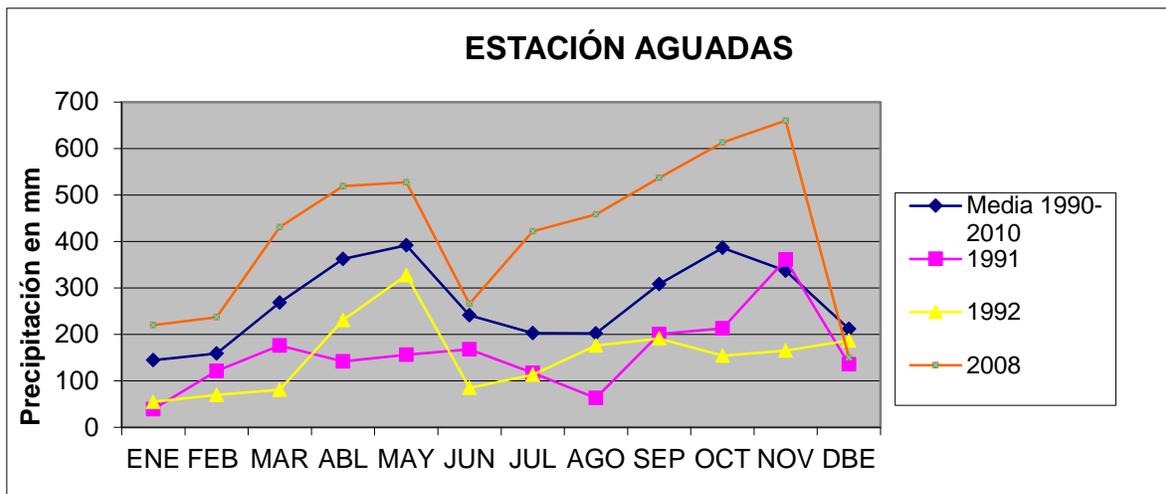
Tabla 11

Grafica de las precipitaciones reportadas en la estación Aguadas para diferentes años, fuente IDEAM

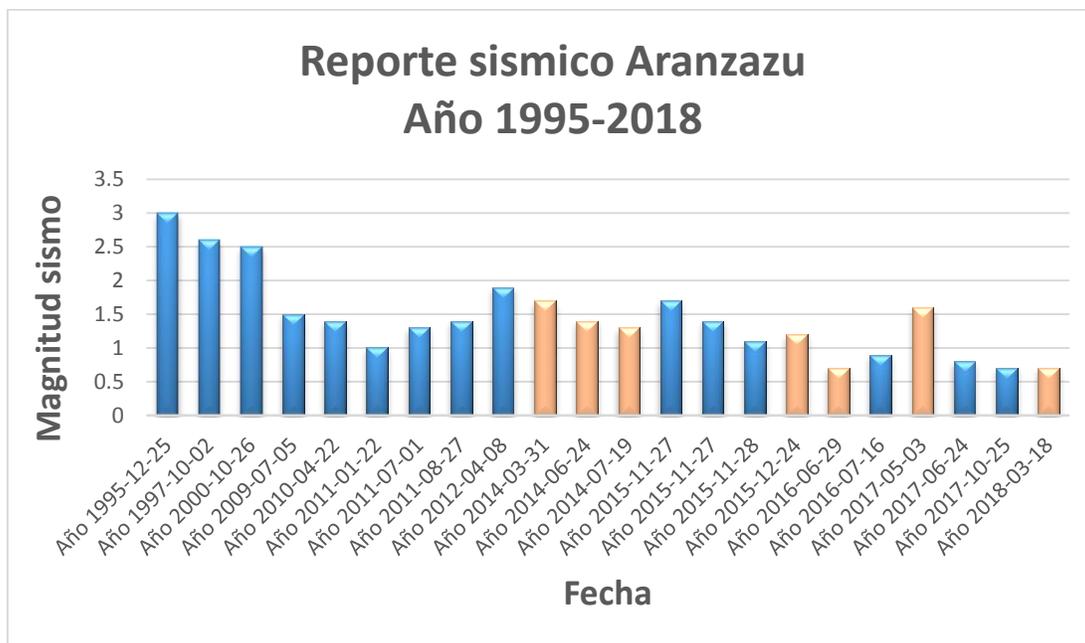
Ilustración 25. Gráfico distribución de sismos para el municipio de Aranzazu entre los años 1995-2018, resaltando en color rosa los más cercanos a la zona de estudio. Fuente de los datos Servicio Geológico Colombiano.

Para la zona de estudio la sismicidad se evaluó a partir de los datos obtenidos del Servicio Geológico Colombiano de sismos en el municipio de Aranzazu, Caldas entre los años 1995 a 2018. En estos se reportan sismos para todo el municipio no mayores de magnitud 3 y para la zona más cercana al área de estudio sismos no mayores de magnitud 1.75, barras color rosa (Ilustración 25).

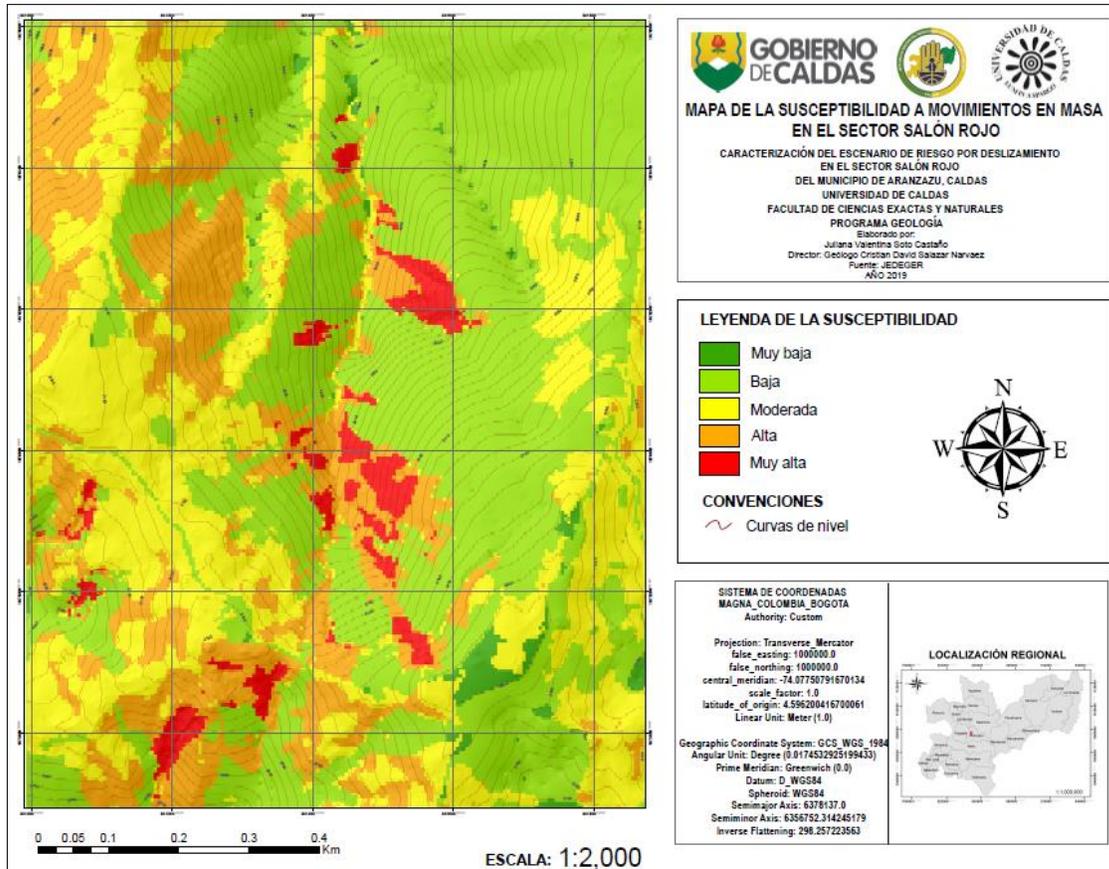
Ilustración 26. Mapa de susceptibilidad a movimientos en masa, en el sector Salón Rojo.

El modelo representativo de la susceptibilidad a movimientos en masa en el sector Salón Rojo (ilustración 26) se ve reflejado por la influencia de la cobertura y el uso del suelo interpretado por el valor porcentual más alto.

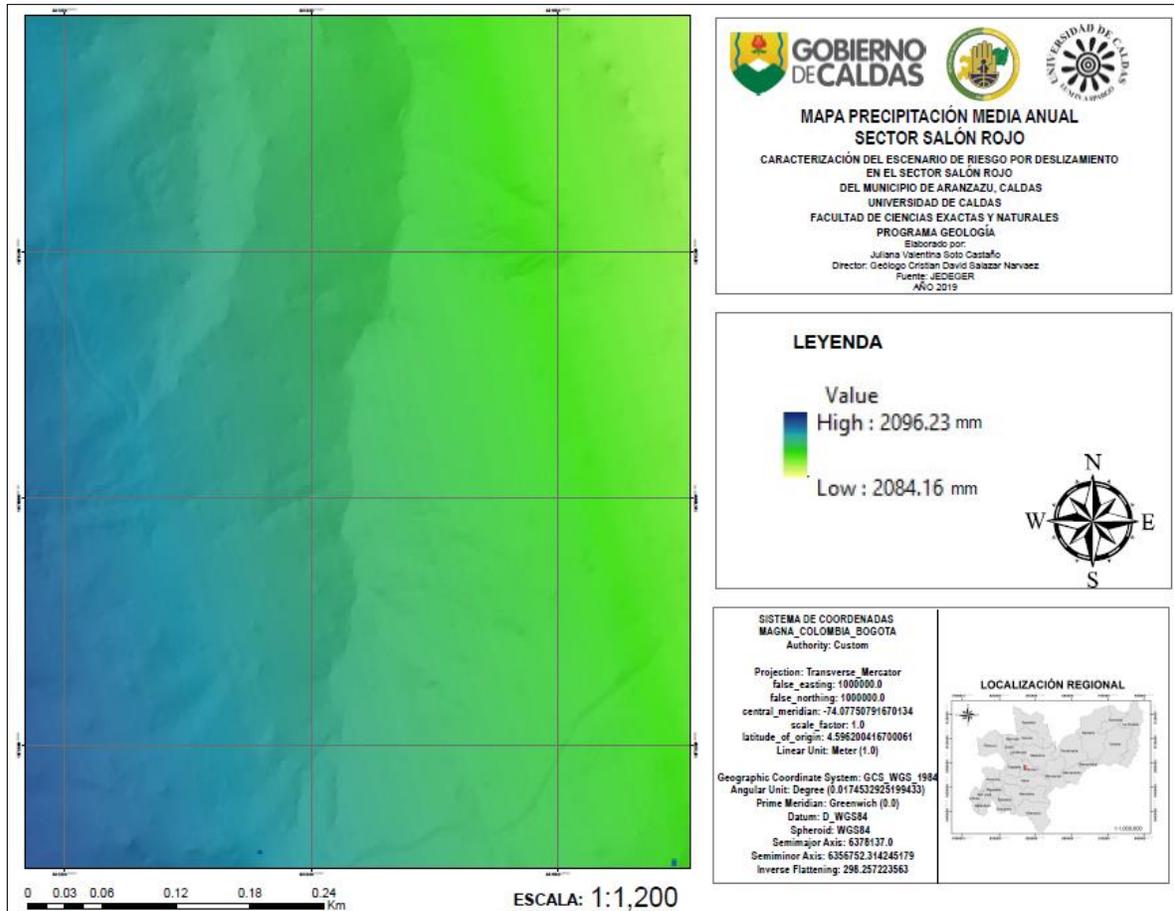
Ilustración 27. Mapa precipitación media anual sector Salón Rojo.

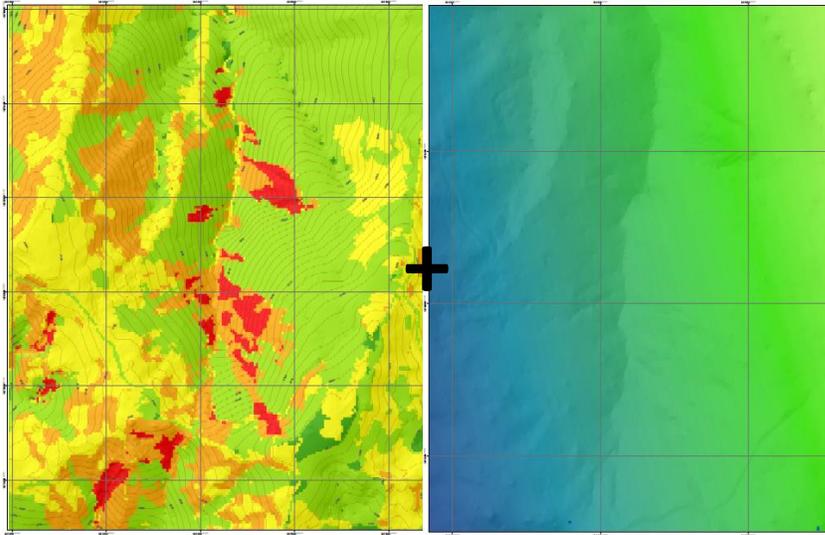
Ilustración 28. Mapas para determinar la amenaza (mapa susceptibilidad + mapa de precipitación media multianual).

$$\text{Amenaza} = (\text{susceptibilidad} * 0.8) + (\text{detonante} * 0.2)$$

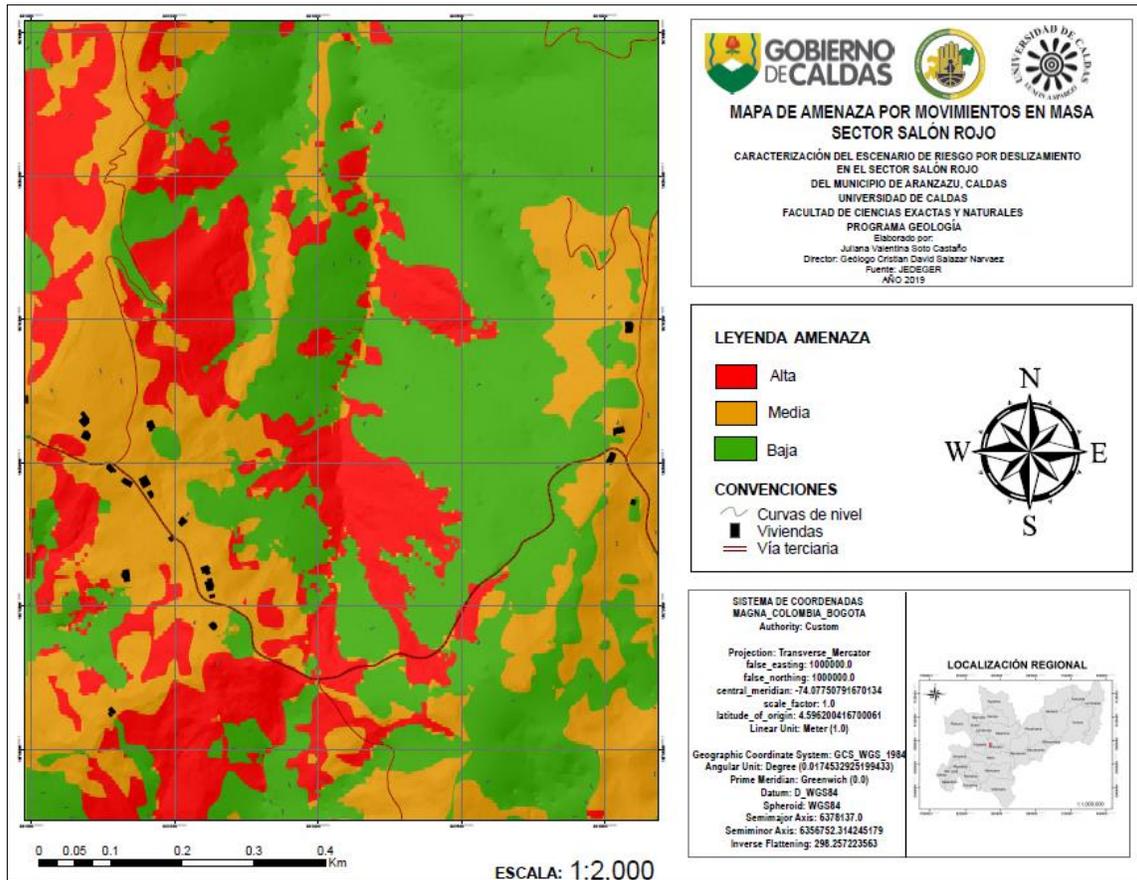
Ilustración 29. Mapa de amenaza por movimientos en masa en el sector Salón Rojo.

Amenaza	Valor	Reclasificación
Alta	3,39 - 5	3
Media	2,6 - 3,39	2
Baja	1 - 2,6	1

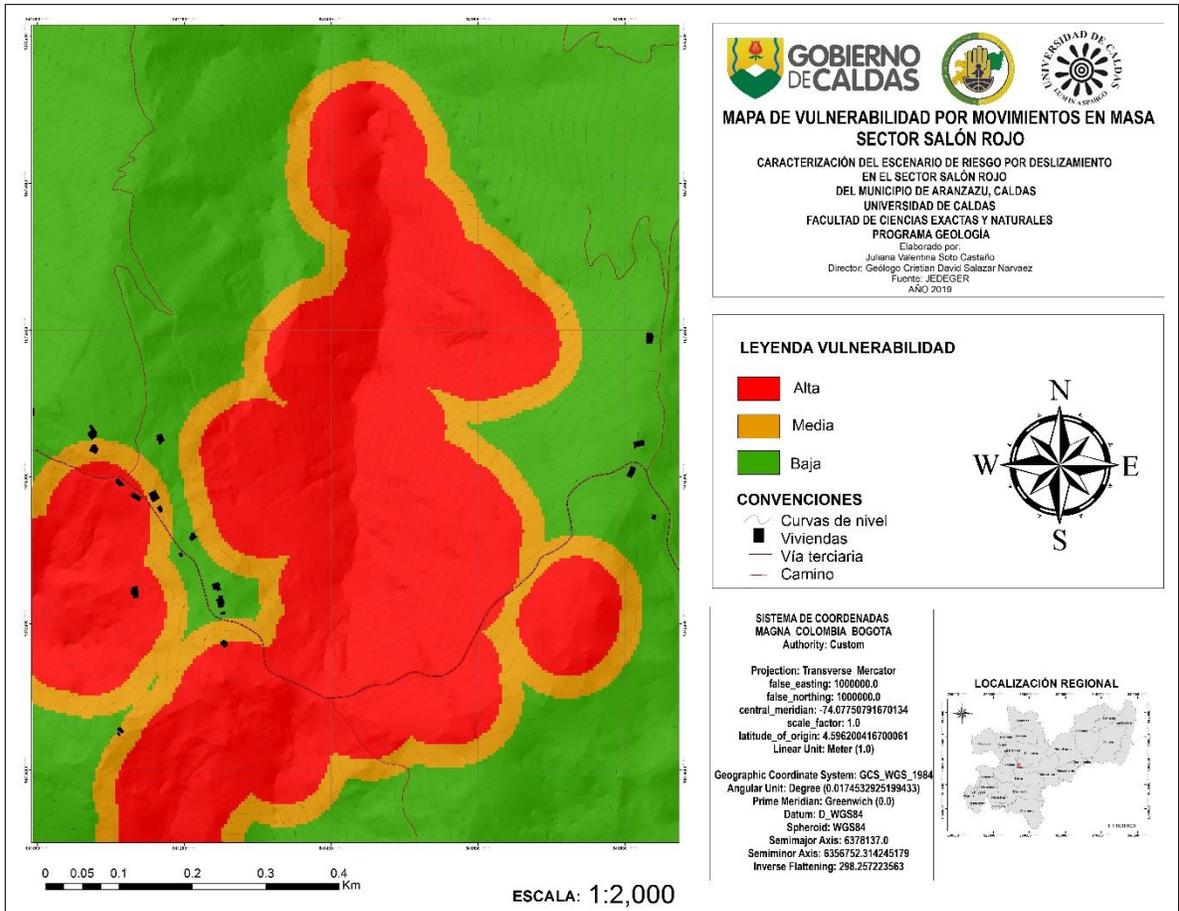
Ilustración 30. Mapa vulnerabilidad por movimientos en masa en el sector Salón Rojo.

Esta zonificación se llevó a cabo con la ayuda de la herramienta proximity del software Arcmap 10.5 asignando valores de cercanía a los deslizamientos que son los principales constituyentes de la amenaza en la zona, teniendo en cuenta lo observado en campo y con base en la caracterización de los elementos expuestos se asignó tres valores de vulnerabilidad o exposición, quedando como resultado el mapa de vulnerabilidad por cercanía a la amenaza (ilustración 30).

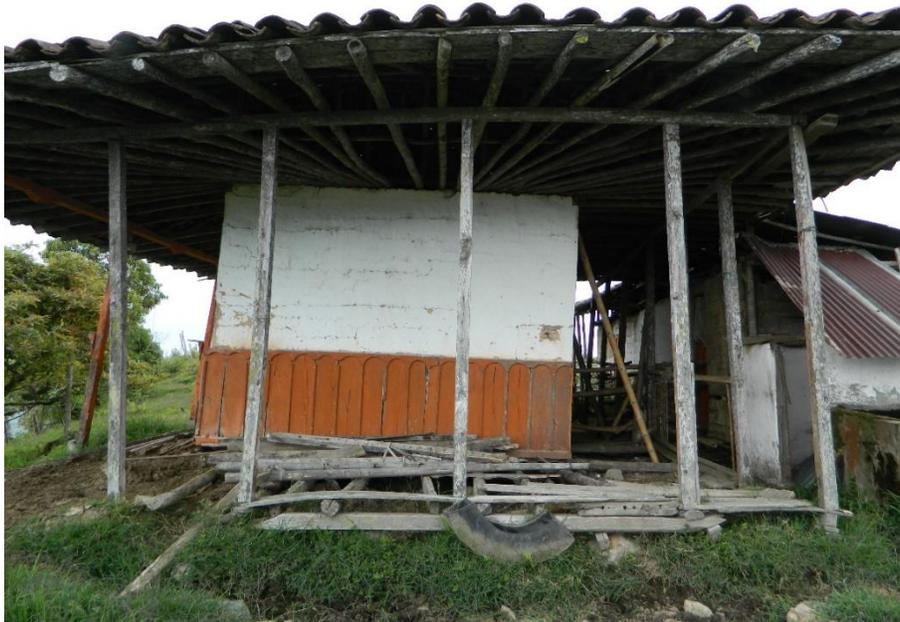
Ilustración 31. Fotografía de una de las viviendas en el sector Salón Rojo construida con bahareque y que está siendo afectada por procesos morfodinámicos en la zona.

presentan muros cargueros pero sin confinamiento adecuado y poseen elementos de otros materiales como adobe y madera, lo que indicaría una resistencia baja para estas.

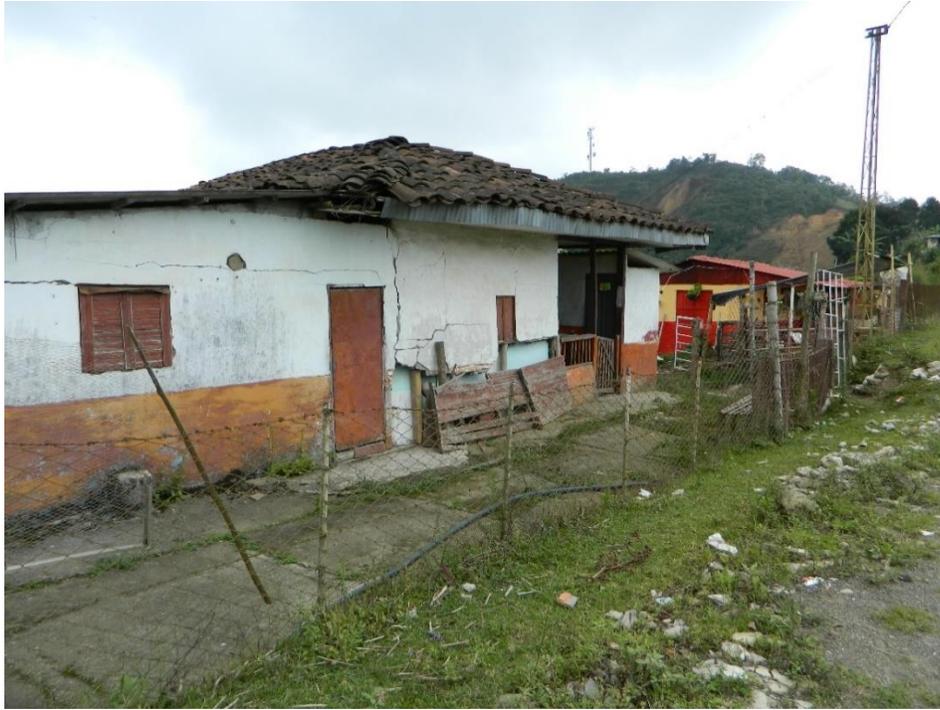
Ilustración 32. Fotografía de viviendas en el sector Salón Rojo de tipo de edificación estructuras ligeras representadas por muy bajo grado de resistencia.

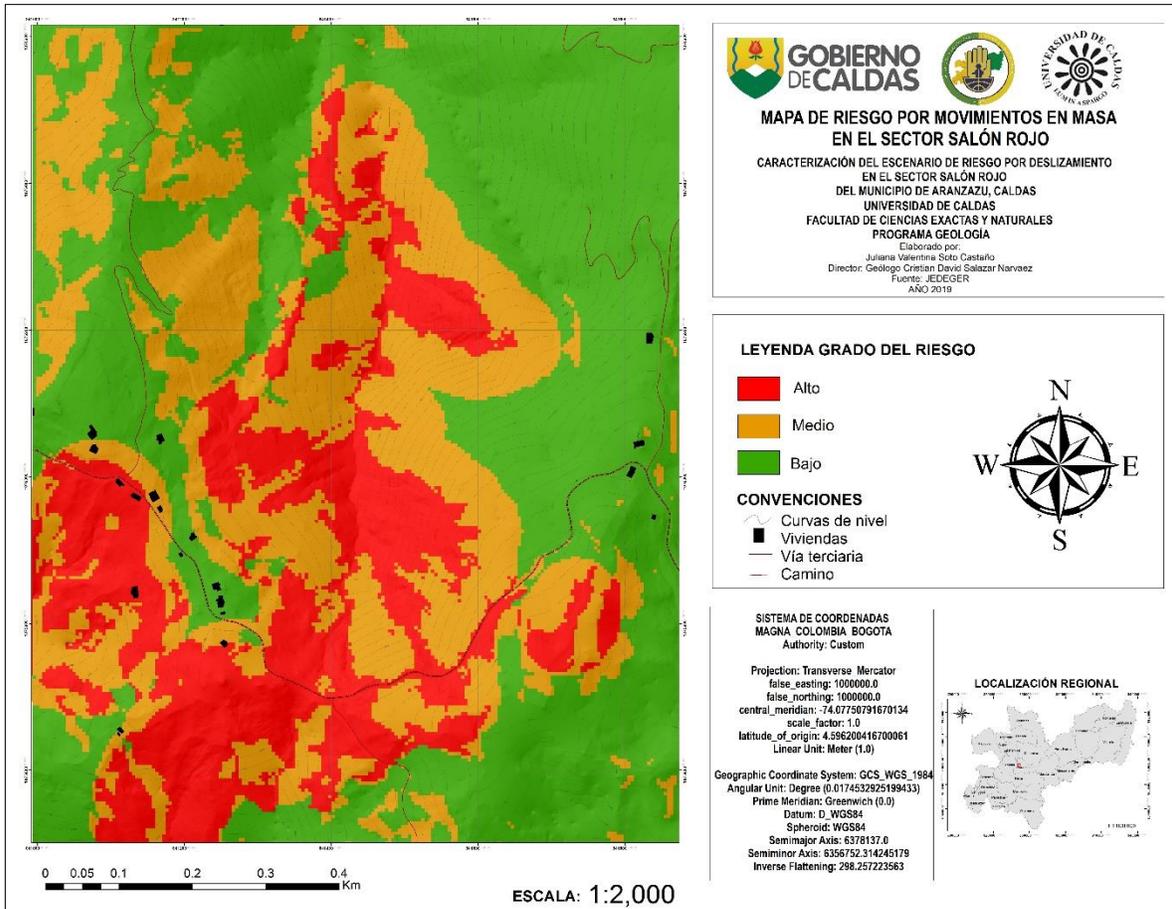
Ilustración 33. Mapa de riesgo por movimientos en masa en el sector Salón Rojo.

Quedando como resultado el mapa de riesgo por movimientos en masa en el sector Salón Rojo del municipio de Aranzazu, Caldas (ilustración 33).

A partir del mapa del riesgo (ilustración 33) se determinó las viviendas y las partes de la vía que se encuentran en riesgo alto, medio y bajo, dejando como resultado cuatro viviendas y 600 m de la vía en riesgo alto (ilustración 34), cinco viviendas y 250 m de la vía en riesgo medio y por último, 11 viviendas y 550 m de la vía en riesgo bajo.

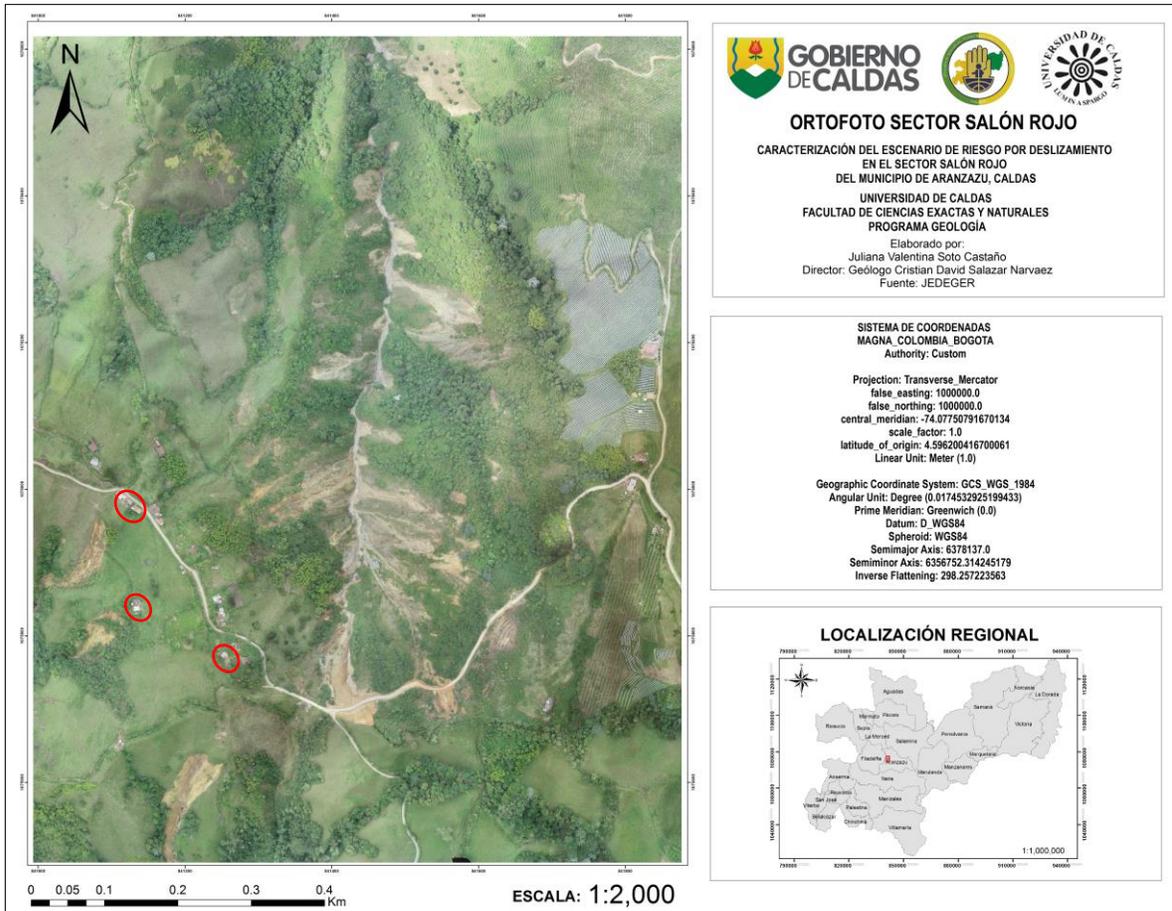
Ilustración 34. Orfoto del sector Salón Rojo donde se encuentran señaladas las cuatro viviendas que están en la categoría de riesgo alto.

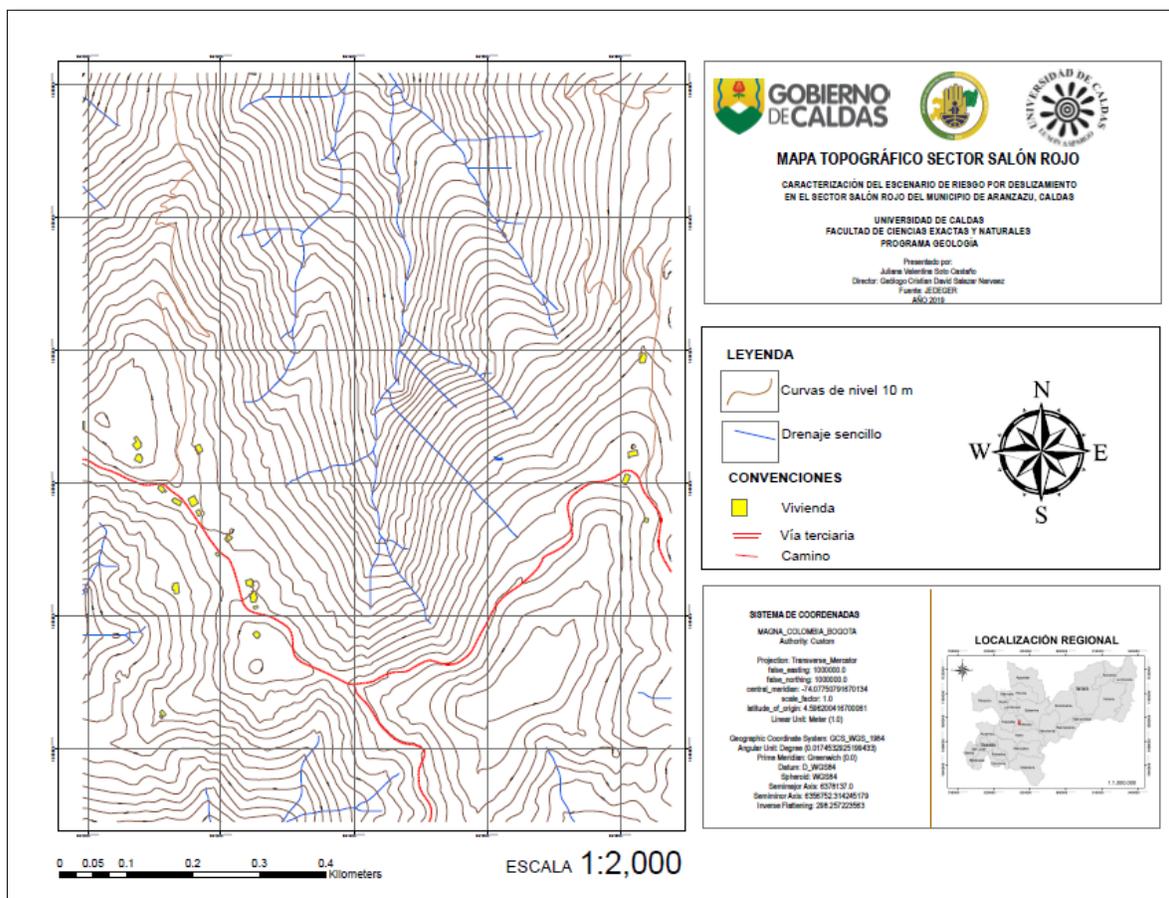
Anexo 1. Mapa topográfico sector Salón Rojo

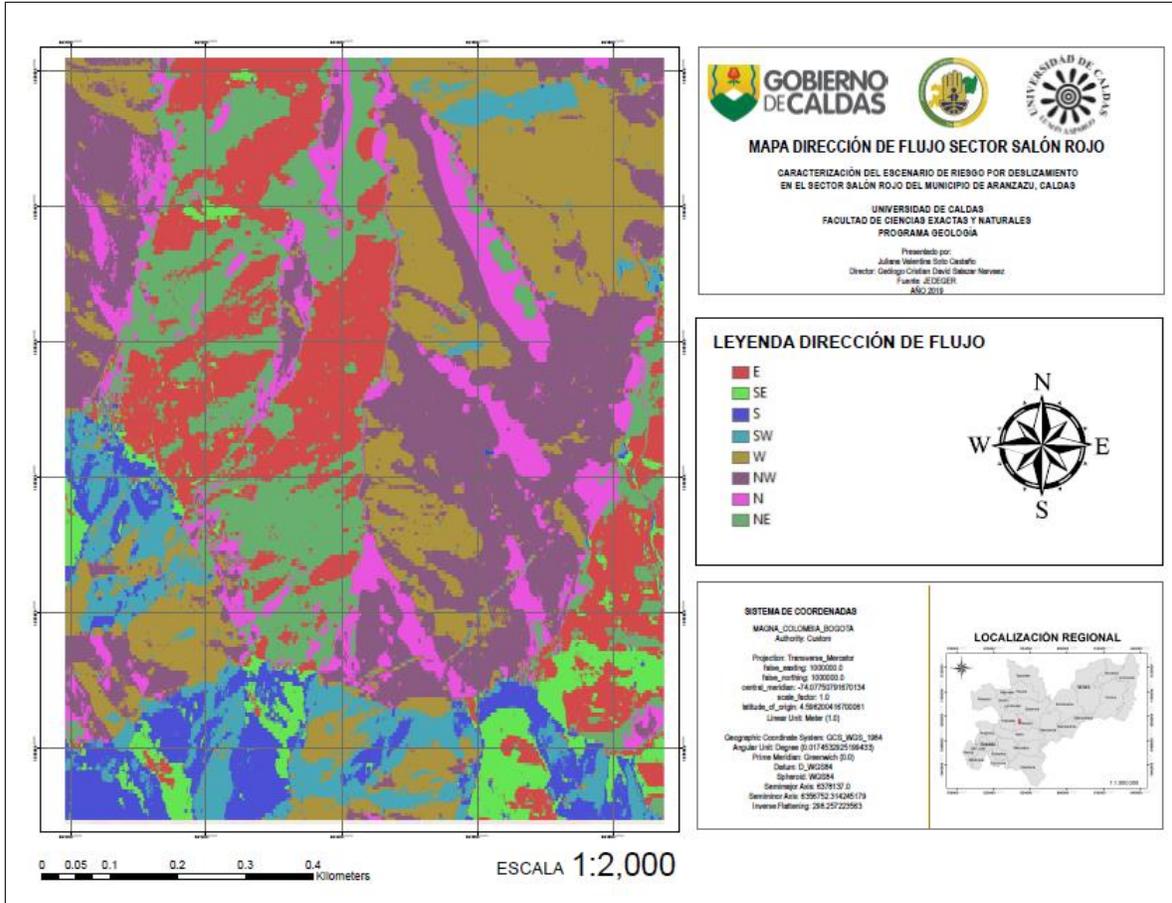
Anexo 2. Mapa de la dirección de flujo en el sector Salón Rojo

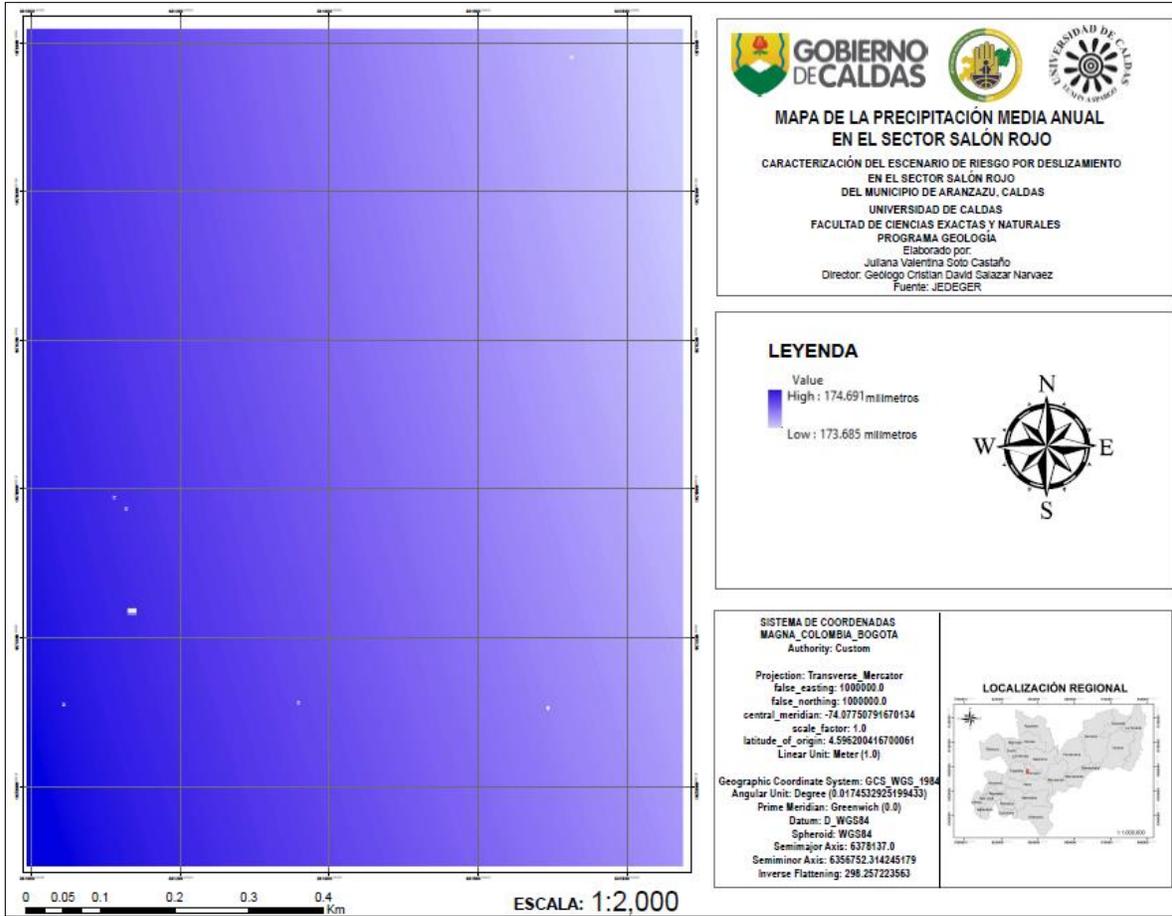
Anexo 3. Precipitación media mensual en el sector Salón Rojo.
