**IDENTIFICACIÓN DE ESCENARIOS DE RIESGO EN LA VEREDA EL TAMBOR
DEL MUNICIPIO LA MERCED, CALDAS**

**INFORME PRÁCTICA ACADÉMICA REALIZADA EN LA JEFATURA DE GESTIÓN
DE RIESGO, MEDIO AMBIENTE Y CAMBIO CLIMÁTICO, DE LA GOBERNACIÓN
DE CALDAS**

**Trabajo de grado modalidad pasantía presentado como prerrequisito para optar al título
de Geóloga**

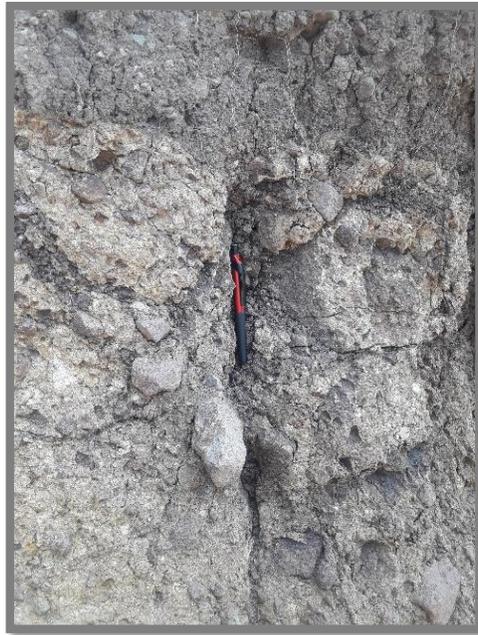
De acuerdo a lo anterior, las muestras de roca que se pudieron obtener y observar en campo son, conglomerados clastosoportados con una matriz arenosa de color gris con abundante contenido de cuarzo (ver figura 3), también se observan en menor proporción plagioclasas, hornblenda y líticos, se encuentran mal seleccionados, con un tamaño que varía de guijos a bloques, su forma va de subredondeada a angulosa, presentan baja esfericidad. En la composición se destacan, clastos oscuros de color negro que corresponden a basaltos y clastos más claros de color gris que pertenecen a andesitas.

Figura 3. Conglomerados clastosoportados de la formación Combia a 160 m aproximadamente de la vía, nótese el lapicero como escala.

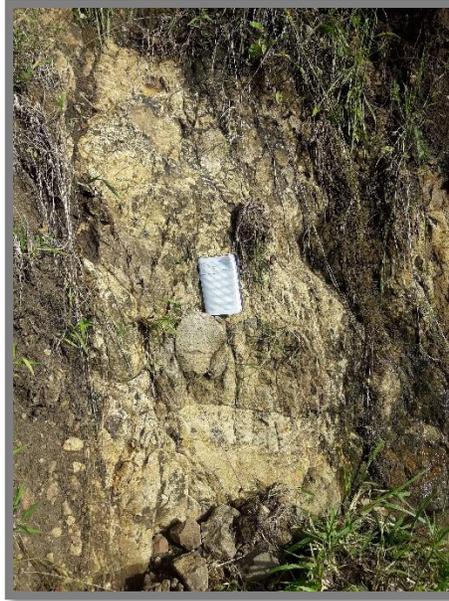
En el sector también se encuentran areniscas de color amarillo a pardo (ver figura 4), con un tamaño de grano fino a medio, se pueden diferenciar en la composición granos de cuarzo, plagioclasa y muscovita.

Figura 4. Afloramiento de areniscas de la formación Combia a 200 m aproximadamente de la vía, nótese la libreta como escala.

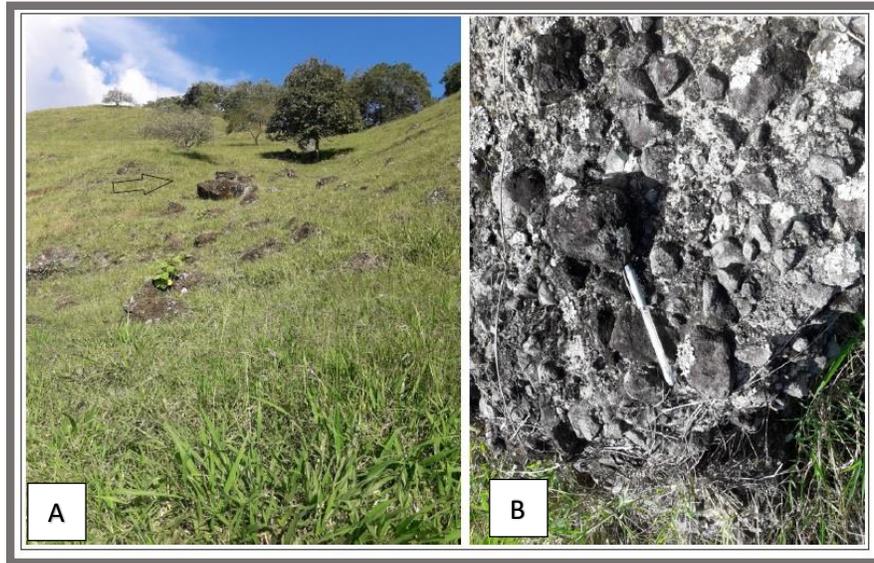
Figura 5. A) Depósitos coluviales de la formación Combia a lo largo de la colina, el tamaño varía de guijos a bloques. B) Depósito coluvial de la formación Combia conglomerático, nótese el lapicero como escala.

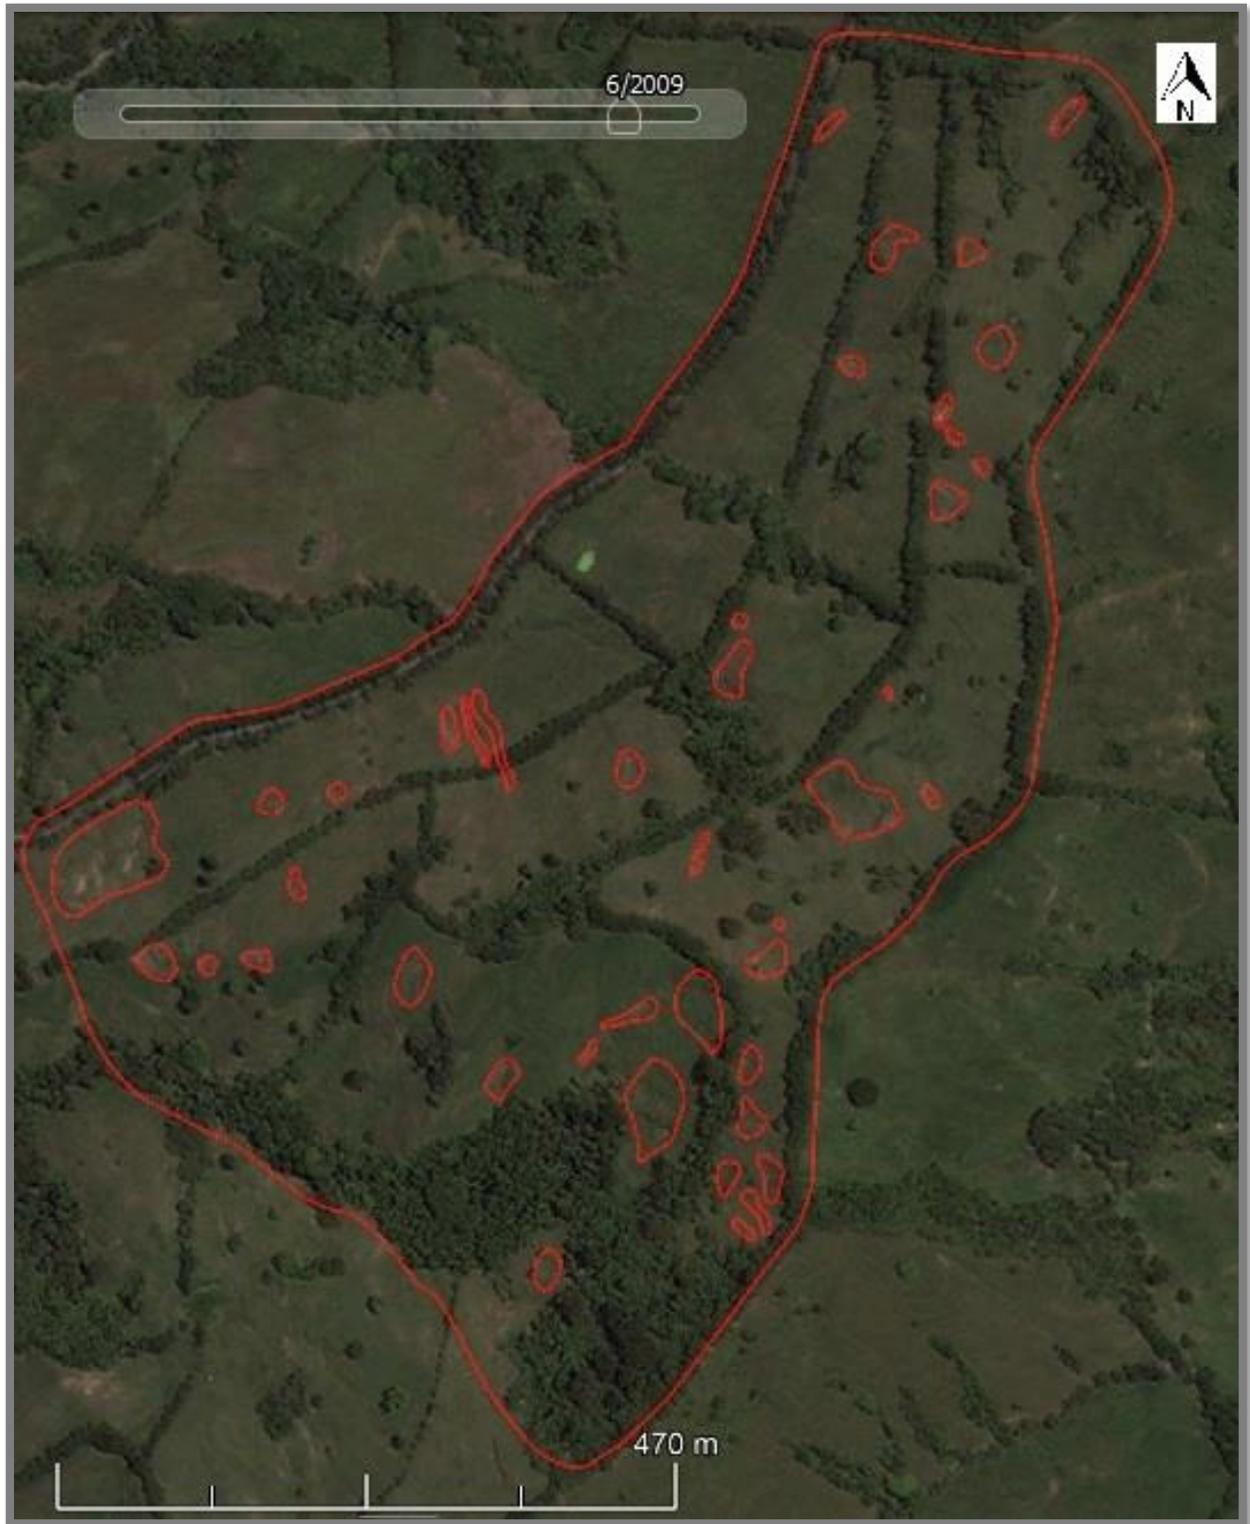
Teniendo en cuenta que los meses de más lluvia en el municipio de La Merced están entre marzo-mayo y septiembre-noviembre, se puede deducir una relación directa entre la lluvia y los movimientos en masa delimitados para el 01-06-2009 (ver figura 33), y para el 22-10-2018 (ver figura 35), ya que en estos años se representan el mayor número de movimientos en masa ocurridos en comparación con los movimientos delimitados para el año 2014 (ver figura 34), además de que se encuentran dentro del intervalo de tiempo de mayores lluvias.

Figura 34. Delimitación de los movimientos en masa en la zona de estudio para el año 2009. Nótese que la concentración de los movimientos se da para la zona suroeste. Fuente: Google Earth.

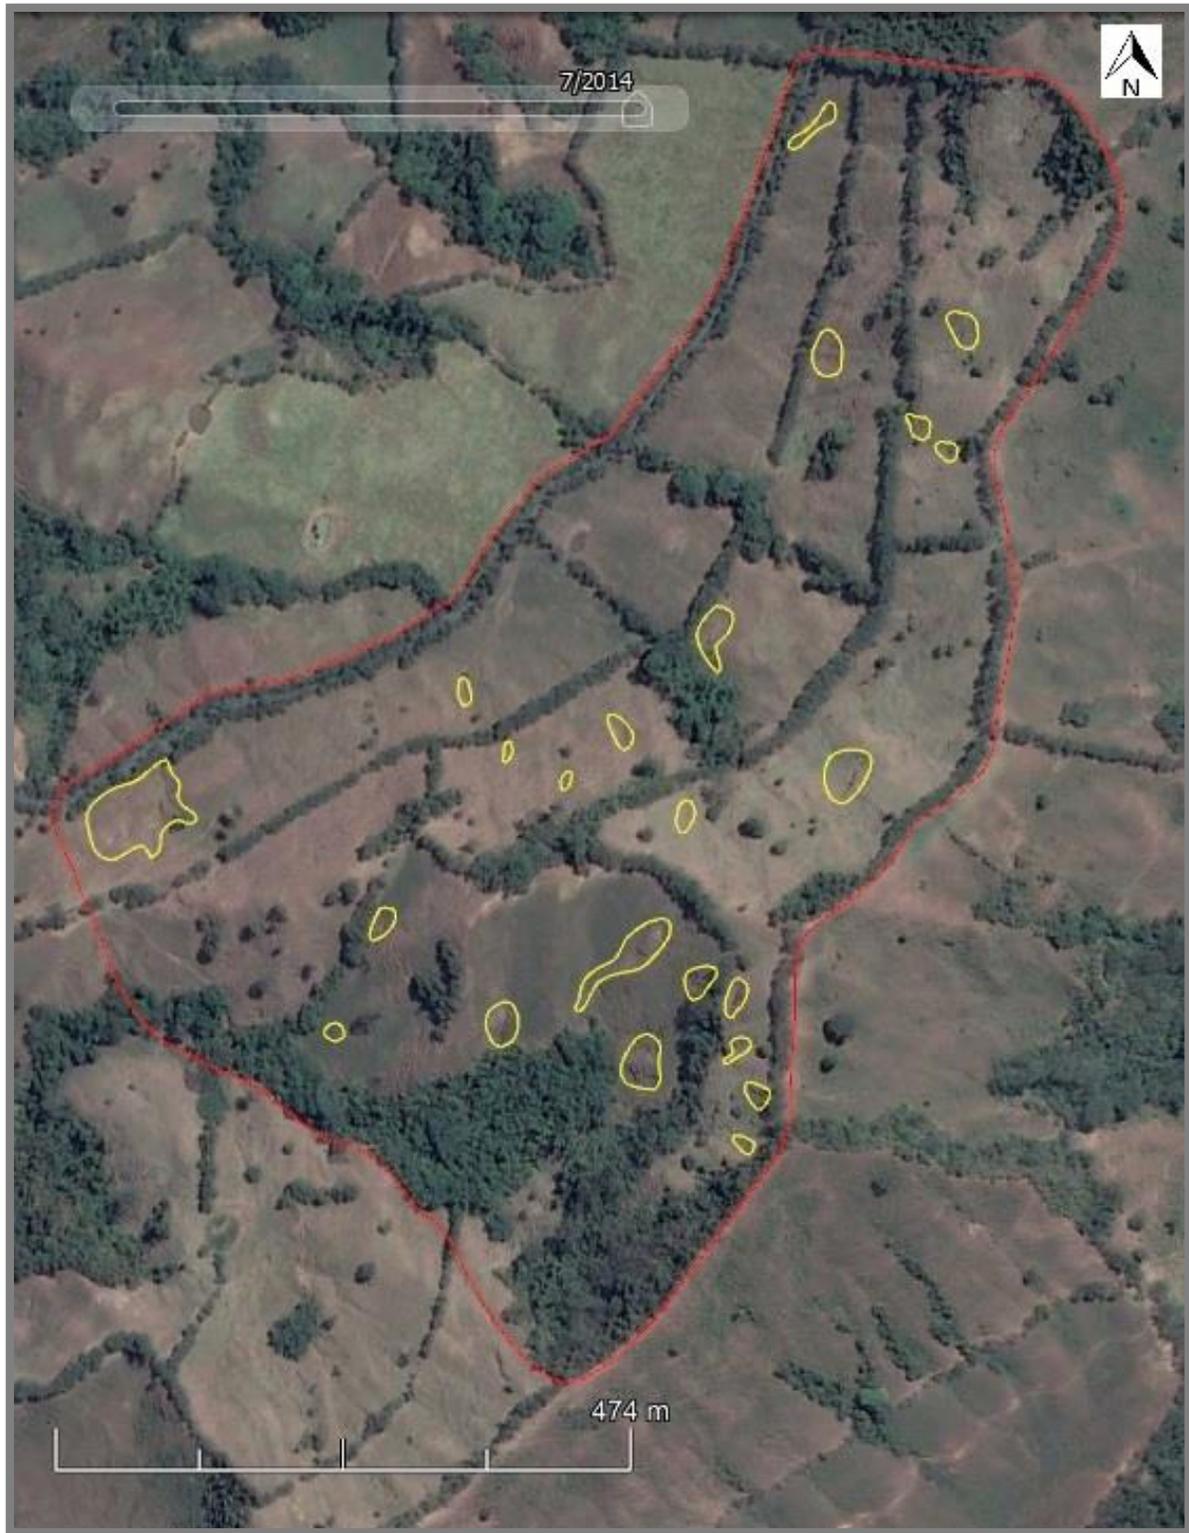
*Figura 35. Delimitación de los movimientos en masa en la zona de estudio para el año 2014. Nótese que para este año se presentan menos movimientos que para los otros años, de igual manera los que se producen se encuentran en la zona suroeste.
Fuente: Google Earth.*

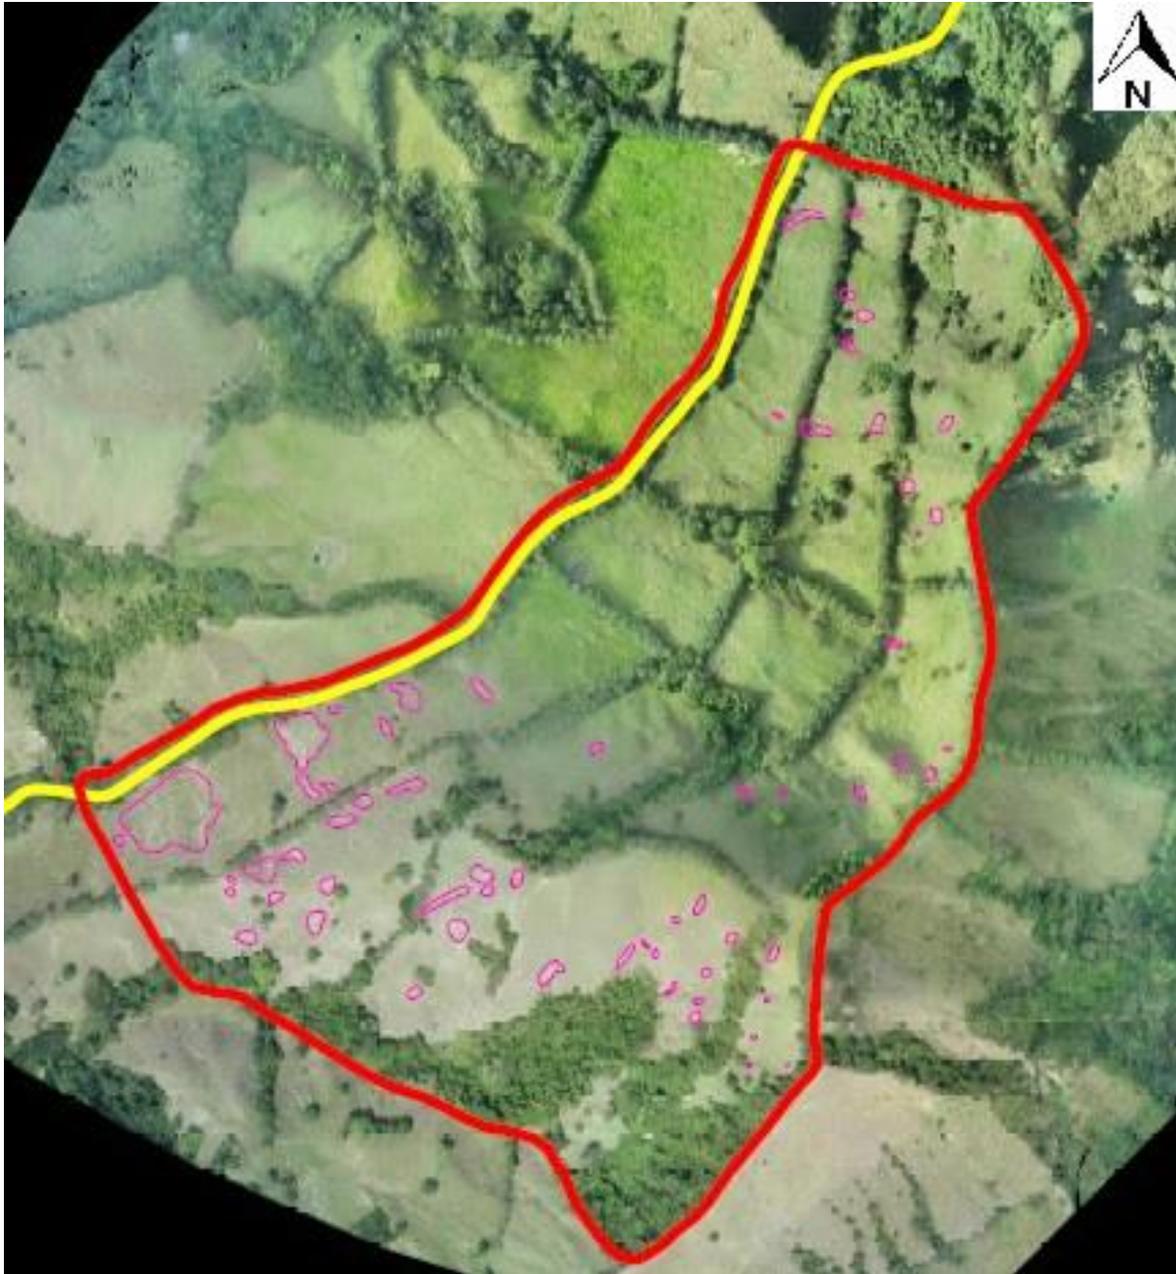
Figura 36. Delimitación de los movimientos en masa en la zona de estudio para el año 2018. Nótese que para este año los movimientos en masa aumentaron, en comparación con los años anteriores. La concentración de los movimientos se da hacia la parte norte y suroeste de la zona de estudio. Fuente: propia.

En el lado oeste de la zona, hacia la parte más próxima a la vía, se han presentado movimientos en masa en esta línea de tiempo, algunos son recurrentes, otros han sido cubiertos en periodos más secos, y otros han ido apareciendo. Estos movimientos son los que tienen incidencia directa sobre la vía y son los que primero deben ser intervenidos.

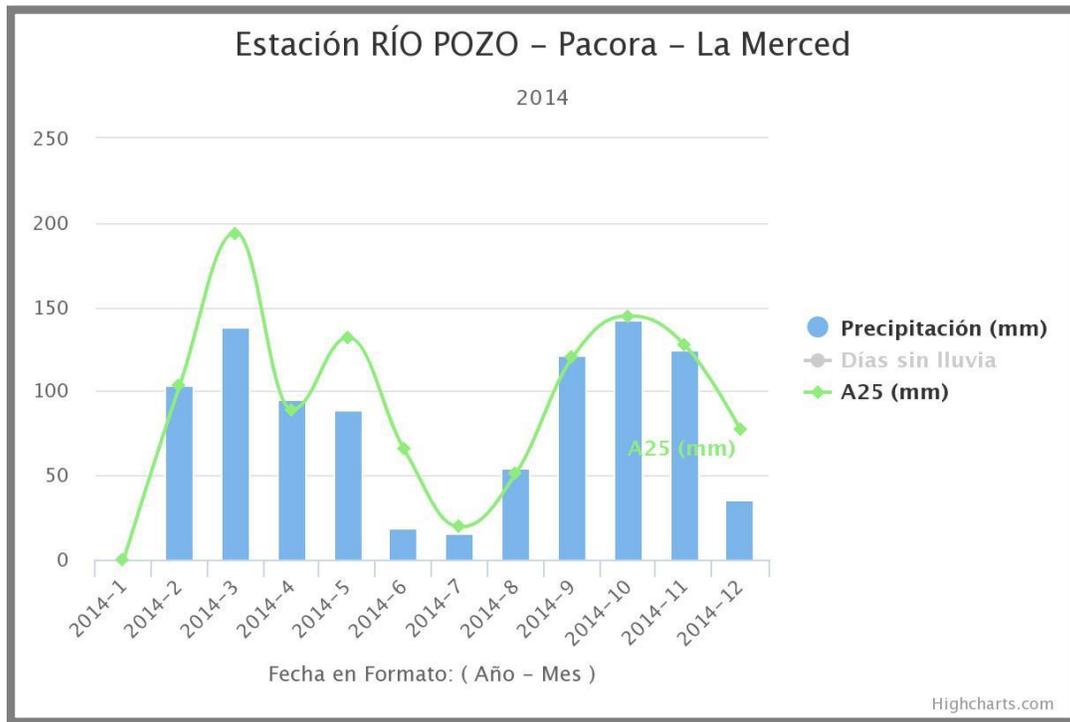
Partiendo de lo anterior, se puede constatar que para el 29-07-2014 se tuvieron períodos más secos en comparación con los años 2009 y 2018, lo cual se evidencia también en la poca cantidad de movimientos en masa que se delimitaron para el 2014, además de que en algunas áreas se observa recuperación de vegetación en sitios afectados anteriormente por movimientos en masa.

Figura 37. Gráfica de precipitaciones en la estación hidrometeorológica Río Pozo para el año 2014. Nótese que las precipitaciones para los meses de junio y julio en el 2014 fueron las menores en comparación con el resto del año, lo que concuerda con los pocos movimientos en masa que se pudieron de limitar para este año. Fuente: CDIAC.

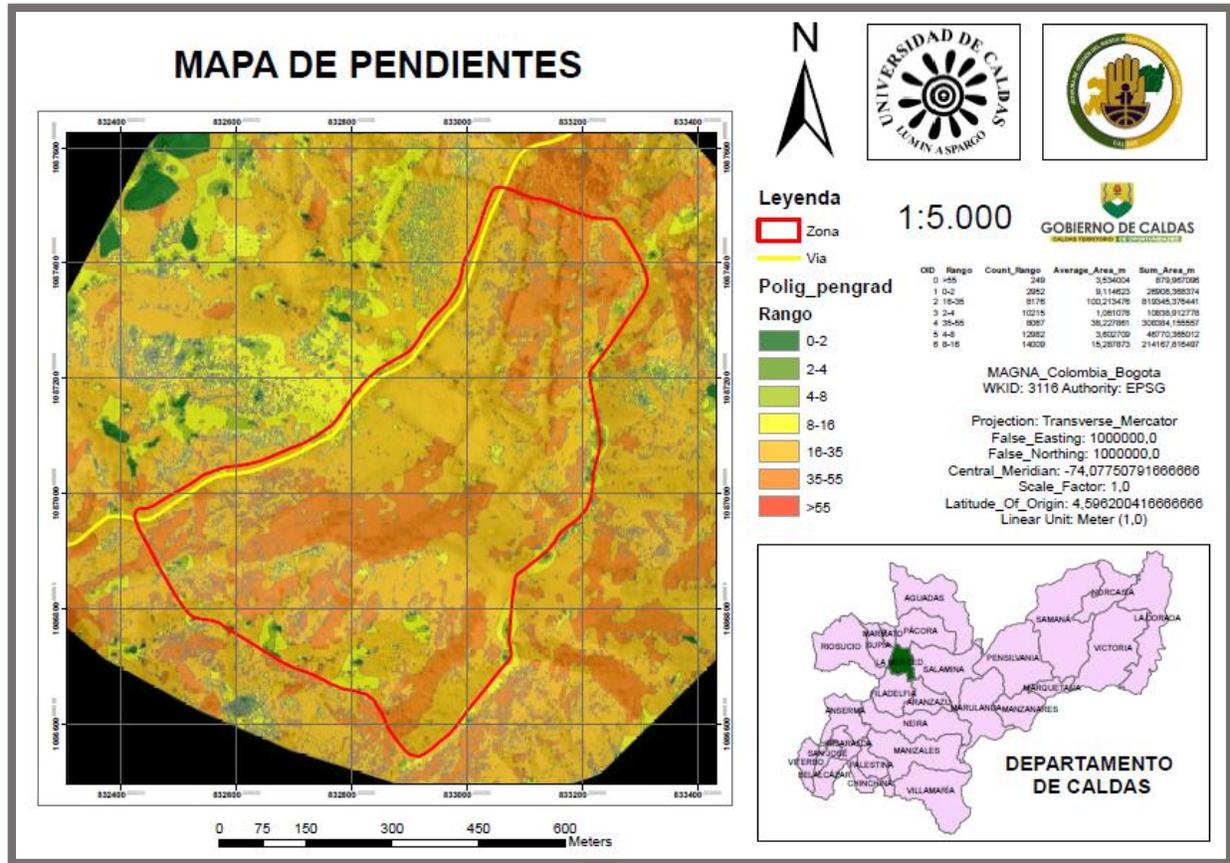
Para los tres años que se pudieron delimitar los diferentes movimientos en masa, se puede observar como en la parte suroeste de la zona de estudio hay mayor concentración de movimientos, es allí también donde se encuentran los mayores rangos de pendiente favoreciéndolos.

Figura 42. Mapa de pendientes para la zona de estudio. Nótese que la mayoría de la zona de estudio se encuentra entre los rangos de pendiente de 16°-35° clasificado como un terreno abrupto y 35°-55° como un terreno muy abrupto según el SGC. Fuente propia.

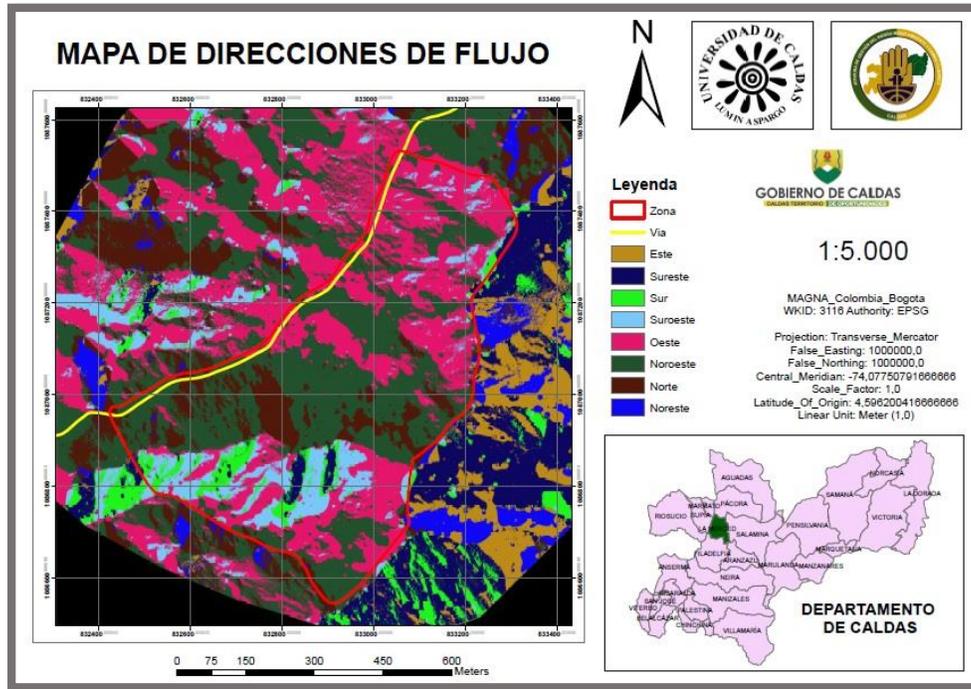
Figura 44. Mapa de direcciones de flujo. Nótese como la zona de estudio se encuentra principalmente con una tendencia en la dirección de flujo hacia el oeste y noroeste. Fuente: propia.

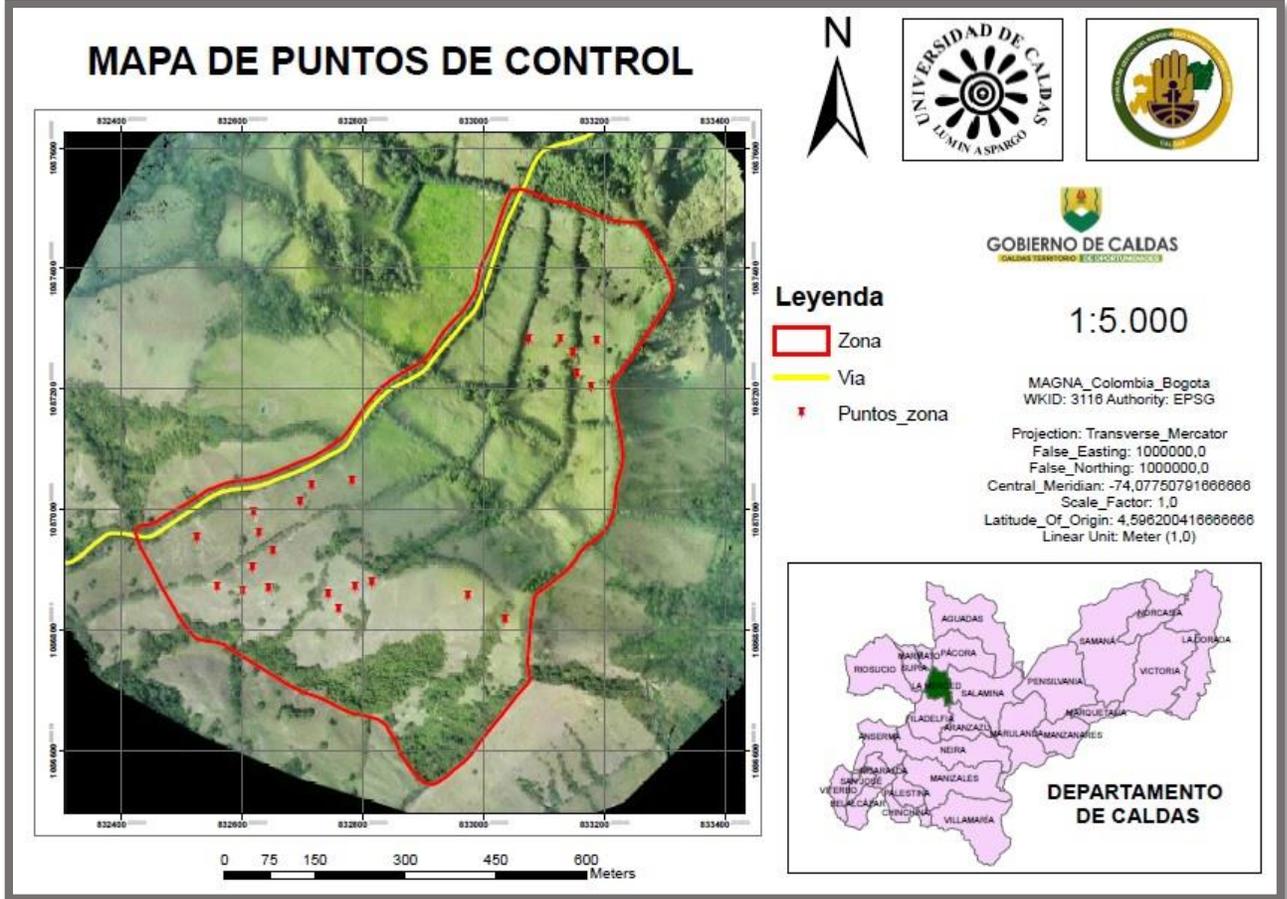
Anexo 1. Mapa de puntos de control del área de estudio. Nótese que la mayoría de puntos de control se encuentran ubicados hacia la parte suroeste de la zona. Son 23 puntos en total.
